Capítulo 8

Diagnóstico colposcópico da neoplasia invasiva pré-clínica do colo uterino e neoplasia glandular

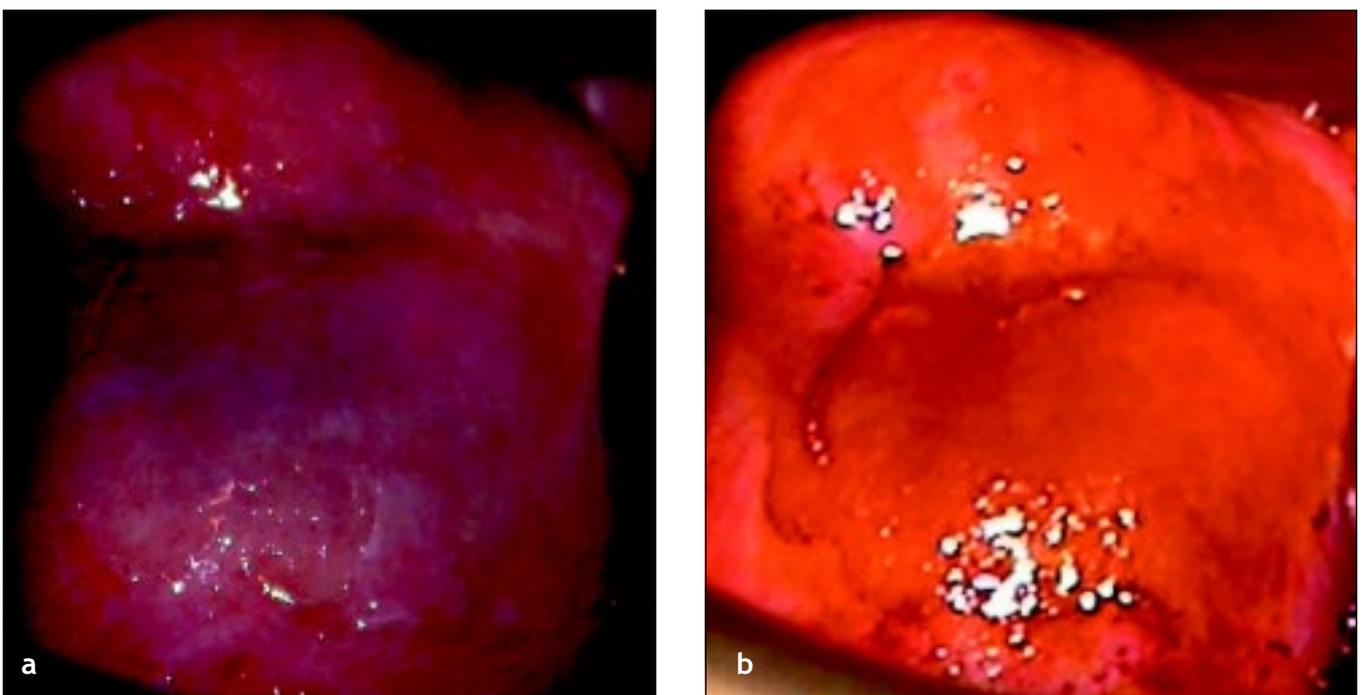
FIGURA 8.1: (a) Há uma área acetobranca densa, opaca e espessa que ocupa todos os quatro quadrantes do colo uterino e se estende para dentro da endocérvice, com contorno de superfície irregular e vasos atípicos
(b) A lesão não capta iodo e permanece uma área de cor amarelo-açafrão depois da aplicação de solução de Lugol

Os achados colposcópicos da neoplasia invasiva pré-clínica do colo uterino variam de acordo com características específicas de crescimento das lesões individuais, sobretudo lesões invasivas precoces. Depois da aplicação do ácido acético, as lesões invasivas pré-clínicas precoces adquirem muito rapidamente uma coloração branco-acinzentada ou branco-amarelada (figura 8.1). O acetobranqueamento persiste por vários minutos.

A neoplasia invasiva pré-clínica em estágio inicial também pode apresentar-se como áreas densas, espessas, branco-calcárias, com irregularidade e nodularidade superficial e com margens sobrelevadas e deiscuentes (figura 8.6). Tais lesões podem não apresentar padrões vasculares atípicos, tampouco sangramento ao tato. O contorno superficial irregular com aspecto de picos e depressões é também característico das neoplasias invasivas em estágio inicial (figuras 8.2 a 8.4, 8.6 e 8.7). As neoplasias invasivas em estágio inicial, pré-clínicas, suspeitas na colposcopia são com frequência lesões muito extensas, complexas, que ocupam todos os quadrantes do colo uterino. Tais lesões ocupam com frequência o canal endocervical e podem obstruir o orifício cervical externo. Lesões infiltrativas apresentam-se como áreas brancas, nodulares, endurecidas e podem ter áreas necróticas no centro. As neoplasias invasivas do colo uterino raramente produzem glicogênio e, portanto, as lesões tornam-se amarelo-mostarda ou cor de açafrão amarelo depois da aplicação de solução de Lugol (figuras 8.1, 8.3, 8.4 e 8.7).

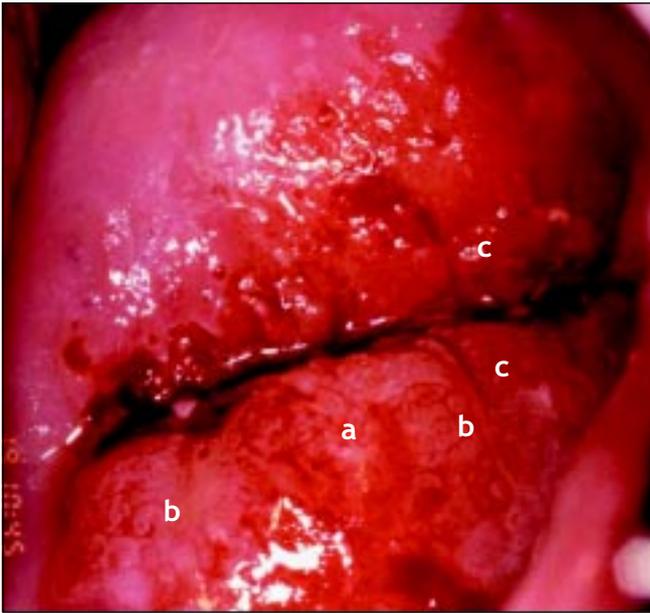
FIGURA 8.2: Neoplasia invasiva precoce: note os mosaicos irregulares sobrelevados com umbilicação (a), mosaicos rachados (b), irregularidade da superfície e vasos atípicos (c) após a aplicação de ácido acético a 5%

Um dos sinais colposcópicos mais precoces de uma provável invasão são vasos sanguíneos que surgem das formações de mosaico, originando vasos longitudinais irregulares (figura 8.2). À medida que o processo neoplásico se aproxima do estágio de neoplasia invasiva, os vasos sanguíneos podem adquirir padrões cada vez mais irregulares e bizarros. O surgimento de atipia vascular é um dos primeiros sinais de invasão (figuras 8.1 a 8.5). Esses vasos superficiais atípicos têm como características principais a ausência de diminuição gradual do calibre (estreitamento gradual) nos ramos terminais e ausência da ramificação regular, observada em vasos

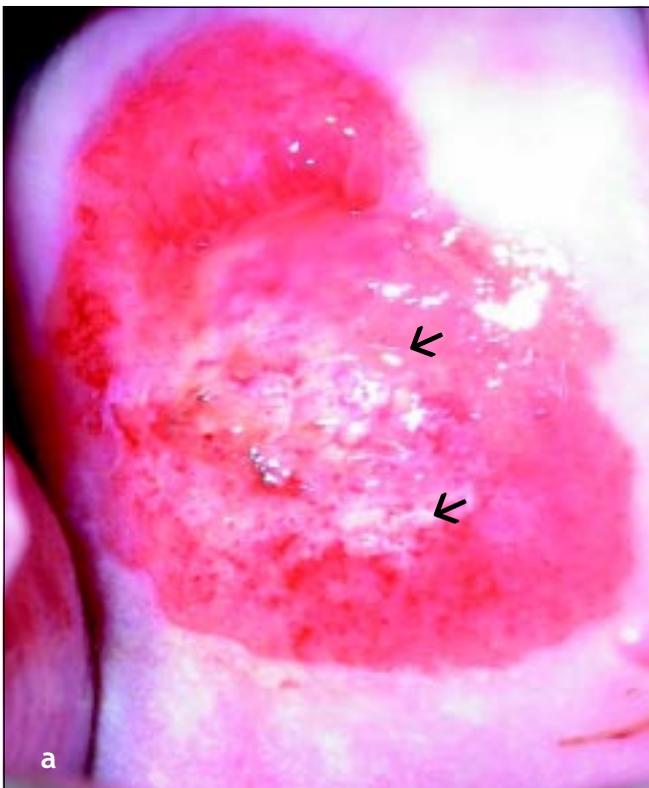
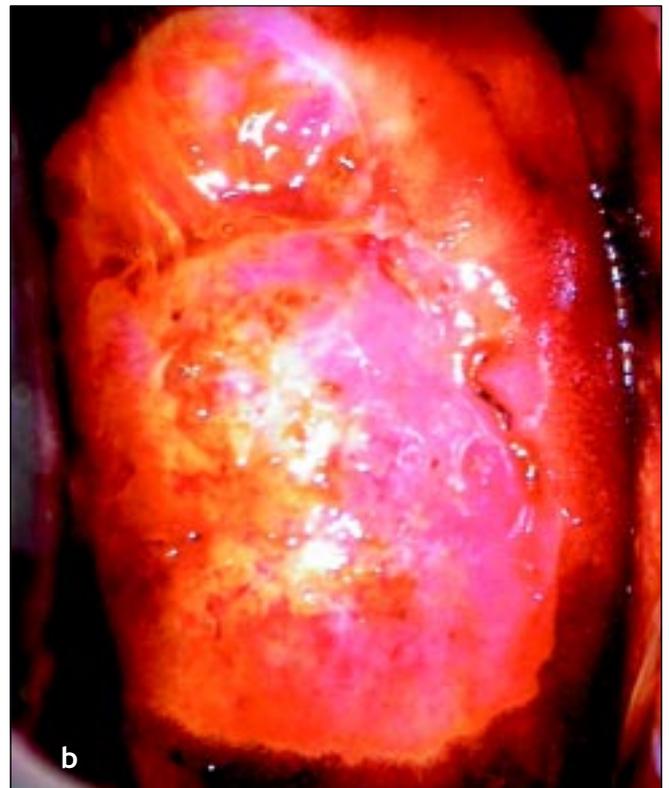
FIGURA 8.3: (a) Há uma grande área acetobranca densa e opaca com contorno de superfície irregular, com pontilhados grosseiros e vasos atípicos, que ocupa os quatro quadrantes do colo uterino. Há margens internas dentro das áreas acetobranças (setas). Existem várias aberturas de criptas cornificadas

(b) A lesão não capta iodo e permanece como uma área amarelo-mostarda após a aplicação de solução de Lugol

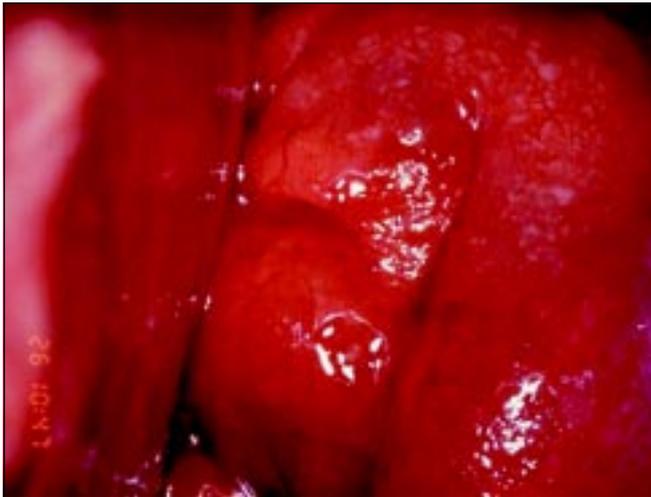
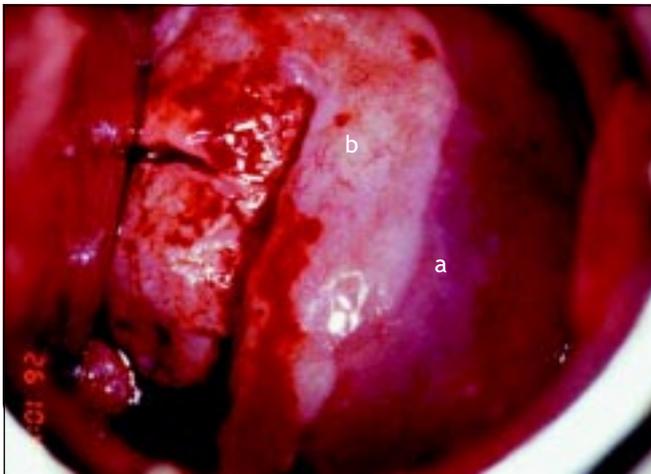
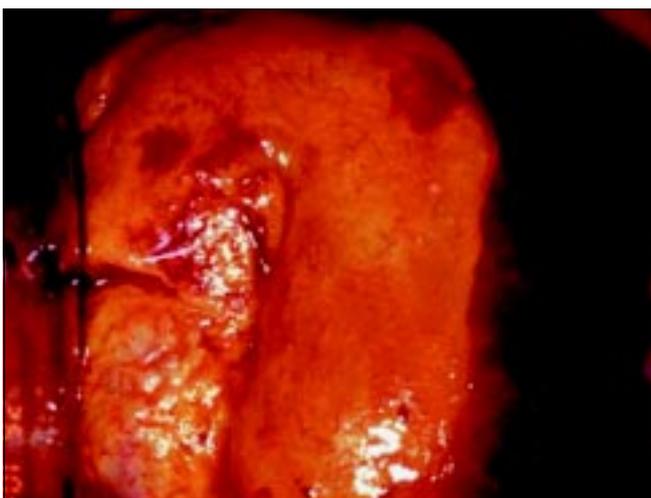
Aspecto antes da aplicação de ácido acético

Aspecto após a aplicação de ácido acético a 5%

Aspecto após a aplicação de solução de Lugol

FIGURA 8.4: Neoplasia invasiva precoce: note as lesões acetobranças opacas e espessas com margens sobrelevadas e deiscuentes (a) e vasos atípicos (b) que começaram a sangrar após o toque. Note a área amarelo-mostarda negativa para iodo correspondente à extensão da lesão. É evidente a superfície irregular com padrão de “picos e depressões”

Se a neoplasia é predominantemente exofítica, a lesão pode apresentar-se como um crescimento vegetante com sangramento ao toque ou exsudação capilar. Os carcinomas invasivos precoces, principalmente os exofíticos, costumam ser macios e de cor branco-acinzentada densa, com margens sobrelevadas e deiscentes (figuras 8.4 e 8.6). O sangramento ou a exsudação superficial são pouco comuns, sobretudo se há uma proliferação acentuada de vasos superficiais atípicos (figuras 8.1 a 8.4 e 8.7). O sangramento pode

mascarar o acetobranqueamento do epitélio (figuras 8.2, 8.4 e 8.7). Os tipos vasculares superficiais atípicos são variados e, de modo distintivo, apresentam distâncias intercapilares maiores. Estes podem adquirir a forma de grampos, saca-rolhas, fiapos, vírgulas, girinos e outros padrões de ramificação irregulares e estranhos, e calibre irregular (figuras 8.1 a 8.5 e 8.7). Os vasos de ramificação anormal revelam um padrão de vasos grandes que repentinamente se tornam menores e em seguida desembocam de novo abruptamente em um vaso maior. Todas essas anomalias são mais bem detectadas com o filtro verde (ou azul) e o uso de um grande aumento. A avaliação adequada desses padrões vasculares anormais, em particular com o filtro verde, constitui um passo muito importante no diagnóstico colposcópico de neoplasias invasivas precoces do colo uterino.

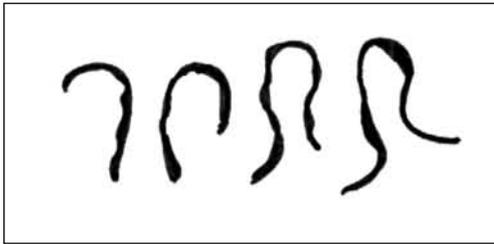
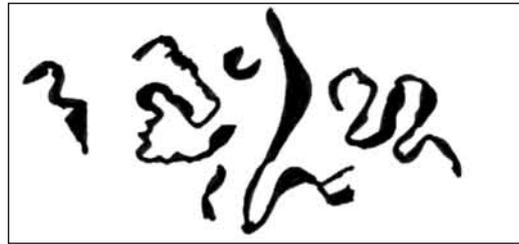
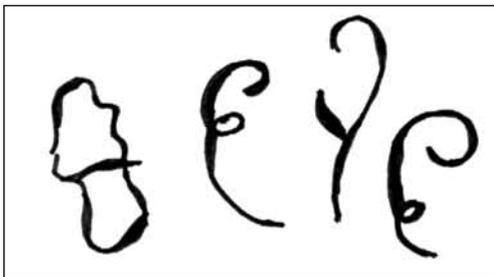
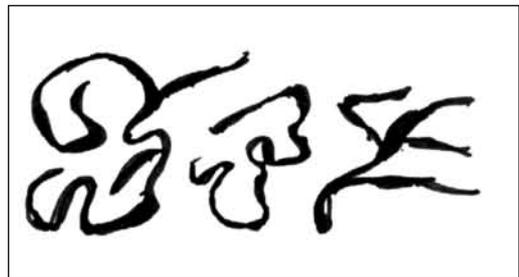
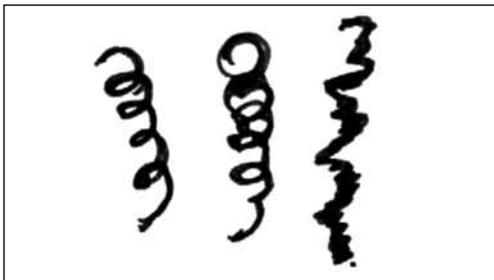
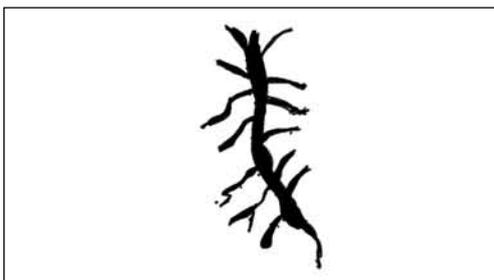
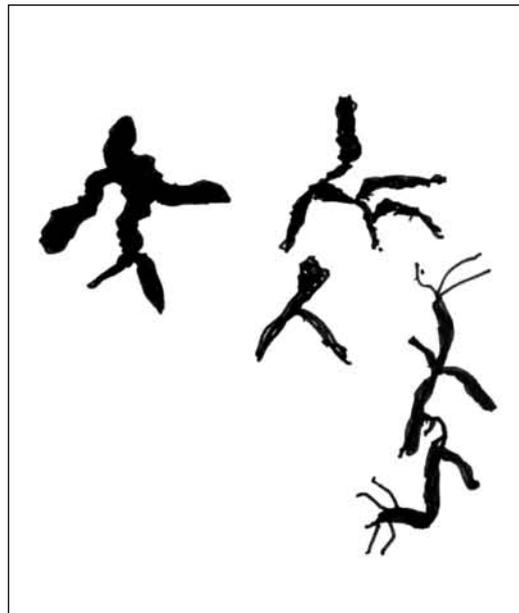
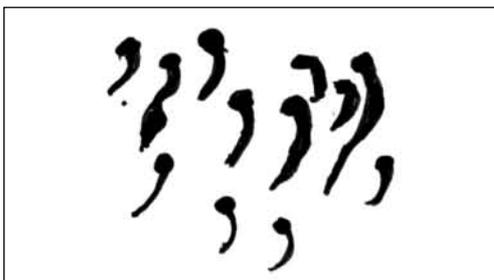
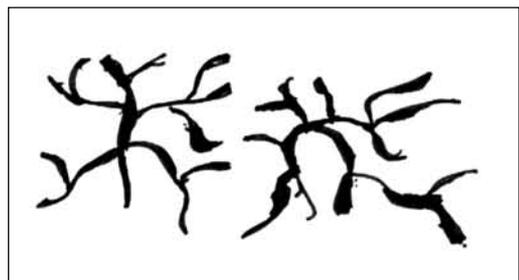
FIGURA 8.5: Padrões de vasos atípicos

(a): Vasos amplos em grampo

(b): Vasos em fiapos

(c): Vasos em caracol

(d): Vasos em fiapos com ramificação bizarra

(e): Vasos em saca-rolhas

(g): Vasos arboriformes

(f): Vasos radiculares irregulares

(h): Vasos em forma de vírgula ou girinos

(i): Vasos com ramificação irregular

- Os padrões vasculares atípicos são variados e podem adquirir forma de grampo, saca-rolhas, fiapos, vírgulas, girinos e outros padrões irregulares de ramificação bizarros com calibre irregular.

Uma lesão no epitélio colunar com vasos ramiformes ou radiformes (figura 8.5) também pode ser indicativo de anomalia glandular. As vilosidades colunares extremamente acetobrancas com contraste acentuado com as vilosidades circundantes podem ser sugestivas de lesões glandulares (figura 8.10). Lesões elevadas com superfície acetobranca irregular, padrões papilares e vasos sanguíneos atípicos suprajacentes ao epitélio colunar podem estar associadas a lesões glandulares (figura 8.11). Uma lesão moteada irregular vermelha e branca com pequenas excrescências papilares e brotos epiteliais e

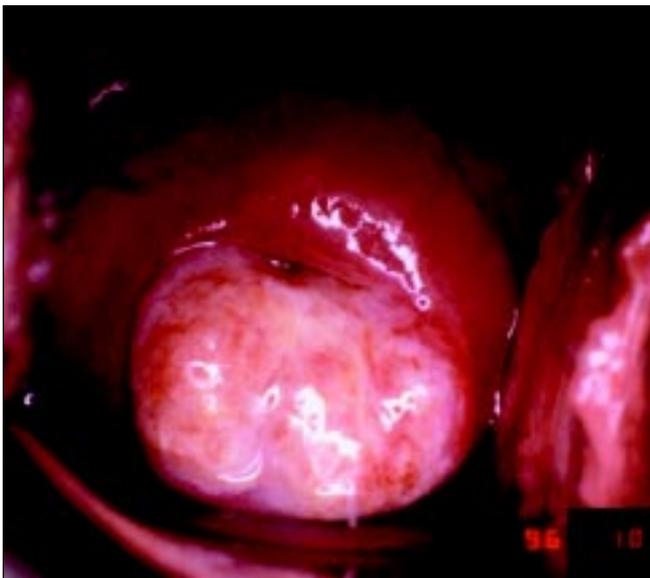
FIGURA 8.6: Lesão acetobranca densa, de cor branco-calcária, complexa, com margens sobrelevadas e deiscidas e superfície irregular, nodular, sugestiva de neoplasia invasiva precoce

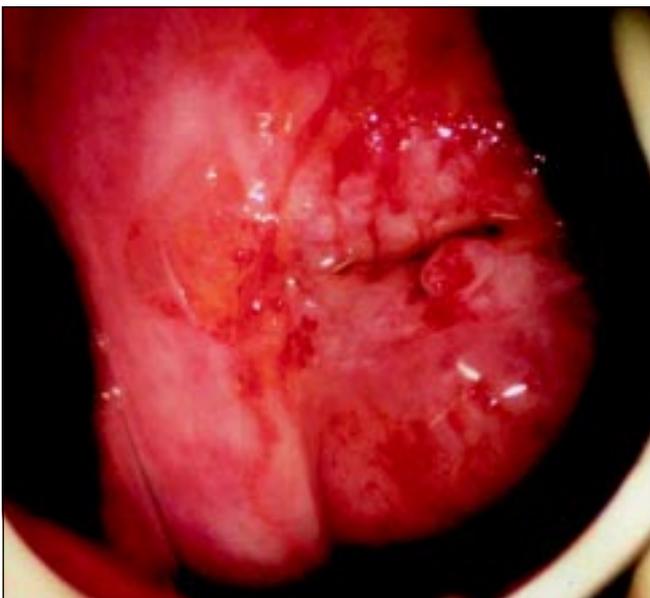
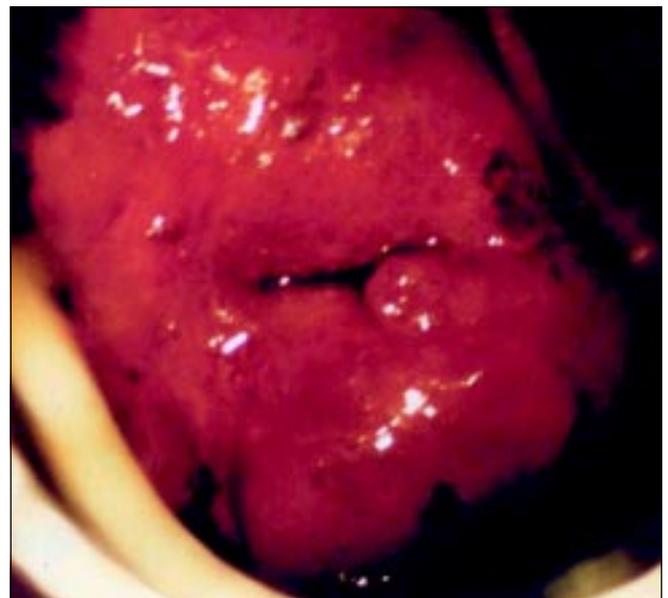
FIGURA 8.7: Neoplasia cervical invasiva; (a) note o contorno de superfície irregular com aspecto de picos e depressões com vasos sanguíneos atípicos em área acetobranca densa; (b) aspecto após a aplicação de solução de Lugol

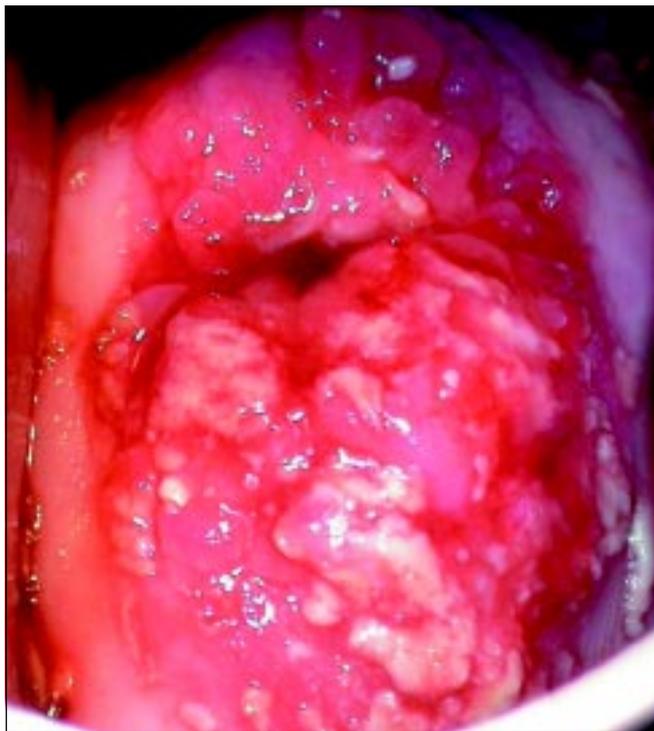
FIGURA 8.8: Neoplasia invasiva: há um tumor proliferativo no colo uterino que se torna denso, de cor branco-calcária, após a aplicação de ácido acético. O sangramento oblitera parcialmente o acetobranqueamento

As neoplasias avançadas, claramente invasivas, não requerem necessariamente colposcopia para o diagnóstico (figuras 3.4 a 3.6 e 8.8). Um exame especular vaginal satisfatório com palpação digital deve ser suficiente para estabelecer o diagnóstico, de maneira que podem ser

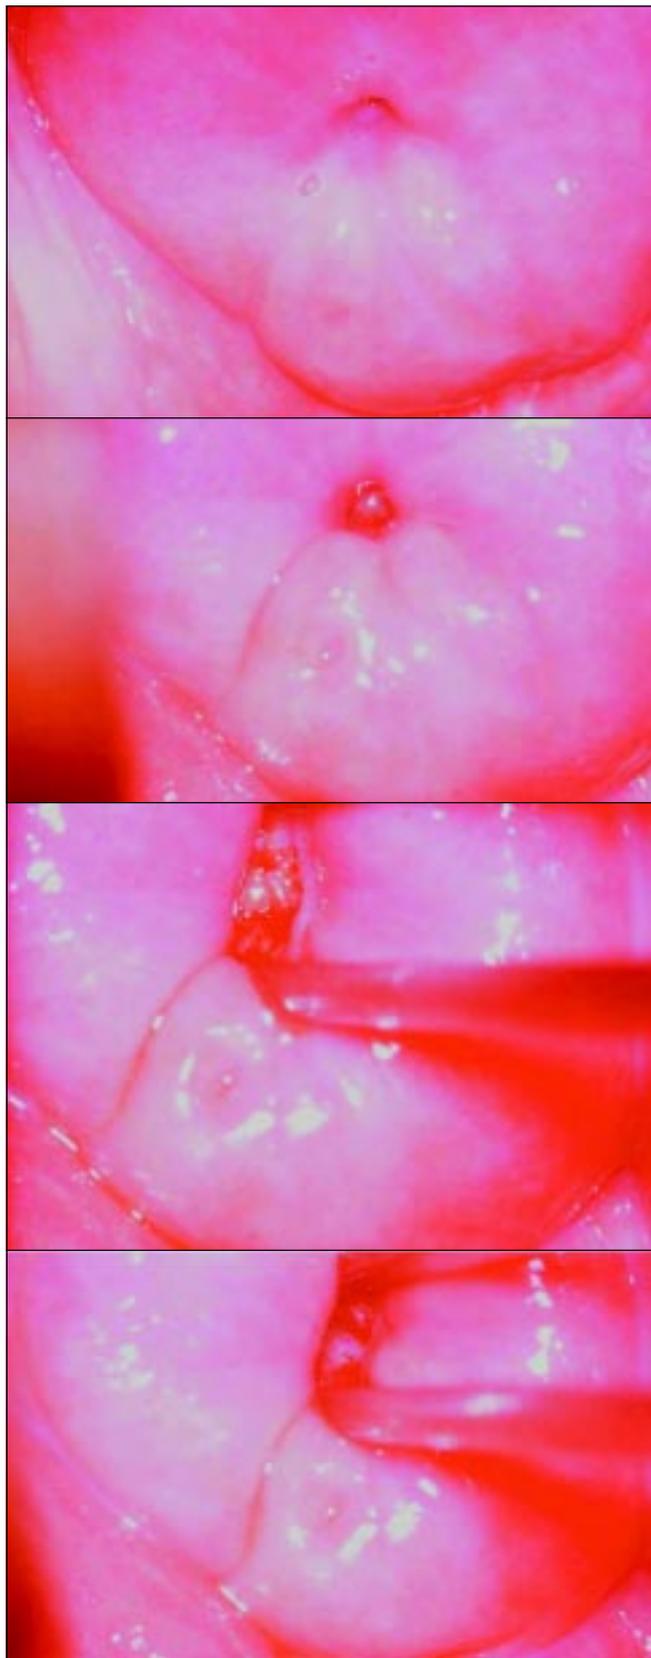
FIGURA 8.9: Lesão glandular acetobranca densa no canal endocervical visível após extensão do orifício cervical externo com pinça de dissecação longa (adenocarcinoma *in situ*)

Há indícios de que a maioria das lesões glandulares origina-se na zona de transformação, e o reconhecimento colposcópico do acetobranqueamento forte das vilosidades separadas ou fundidas em tiras distintas (em contraste com as vilosidades colunares branco-róseas circundantes) pode levar a uma suspeita colposcópica de lesões glandulares. As lesões de NIC estão quase sempre unidas à junção escamocolunar, enquanto as lesões glandulares podem apresentar-se como ilhotas densamente brancas no epitélio colunar (figura 8.9). Em cerca da metade das mulheres com AIS, a lesão está totalmente no interior do canal endocervical (figura 8.9) e pode passar facilmente sem ser notada se o canal não for visualizado e examinado de modo adequado.

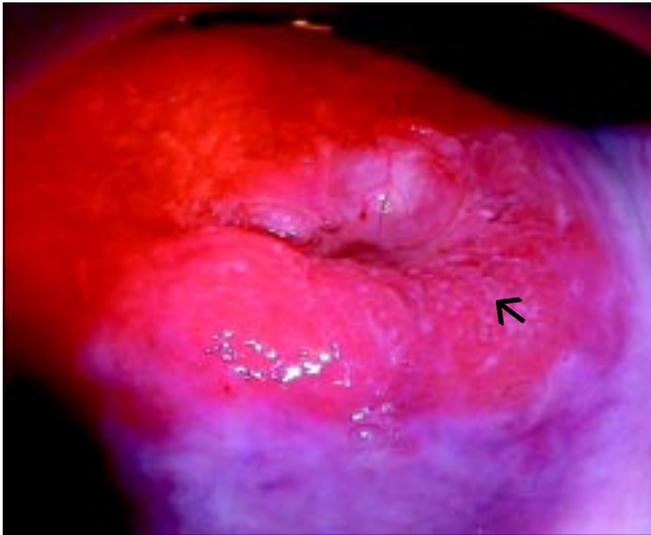
FIGURA 8.10: Adenocarcinoma *in situ*: as pontas de algumas das vilosidades colunares tornam-se densamente brancas em comparação às vilosidades colunares circundantes após aplicação de ácido acético (seta). Os cistos de Naboth tornam-se brancos após a aplicação de ácido acético

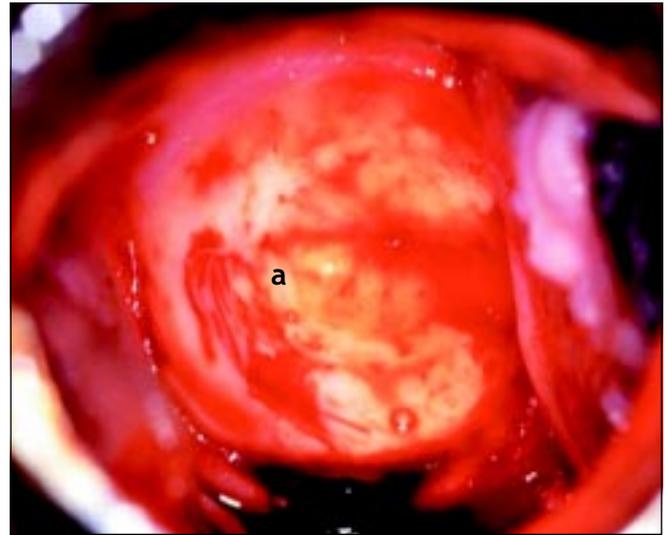
FIGURA 8.12: Adenocarcinoma: note a lesão acetobranca densa, de cor branco-acinzentada com vasos sangüíneos atípicos em forma de letras (a)

O adenocarcinoma invasivo pode apresentar lesões acetobranças densas, branco-acinzentadas com excrescências papilares e vasos sanguíneos atípicos, como fiapos ou letras (figura 8.12). A superfície friável pode se soltar facilmente ao toque com um aplicador de algodão. O adenocarcinoma também pode se apresentar como vilosidades acentuadamente atípicas, com vasos atípicos que substituam o epitélio colunar ectocervical normal (figura 8.13). Múltiplas aberturas estreitas das criptas, dispostas umas próximas às outras, em uma lesão acetobranca densa com superfície irregular também podem ser indicativo de lesão glandular (figura 8.14).

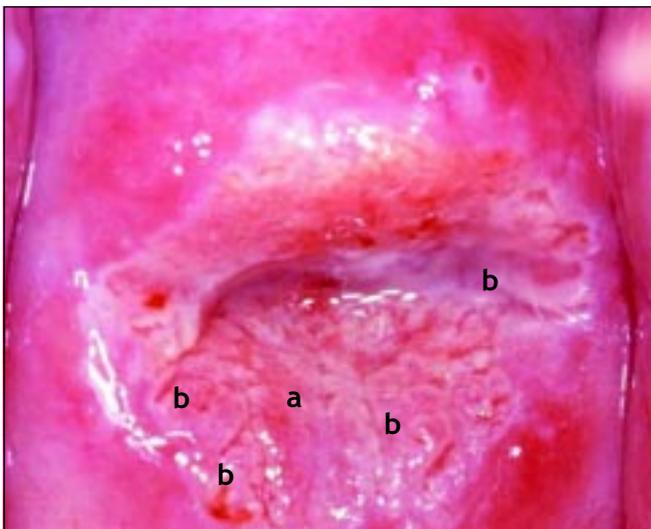
FIGURA 8.11: Adenocarcinoma *in situ*: note as lesões sobrelevadas na superfície acetobranca com vilosidades papilares de padrões irregulares, aumentadas de tamanho e hipertrofiadas (a) e vasos atípicos (b) que recobrem o epitélio colunar

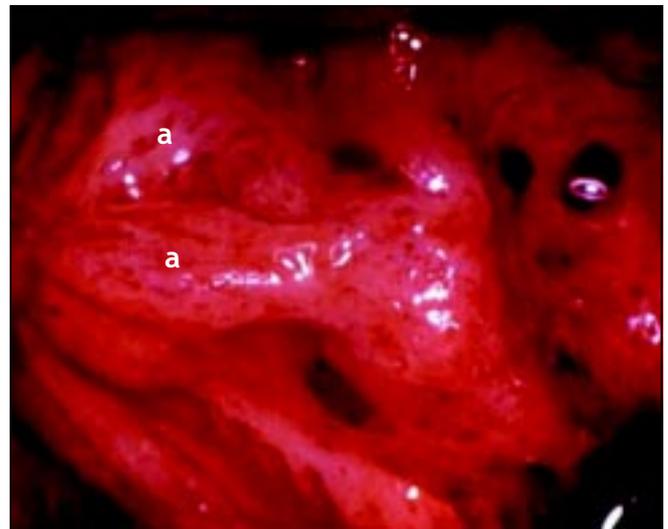
FIGURA 8.13: Adenocarcinoma: note a lesão acetobranca densa alongada, com superfície irregular no epitélio colunar com vasos sangüíneos atípicos (a)

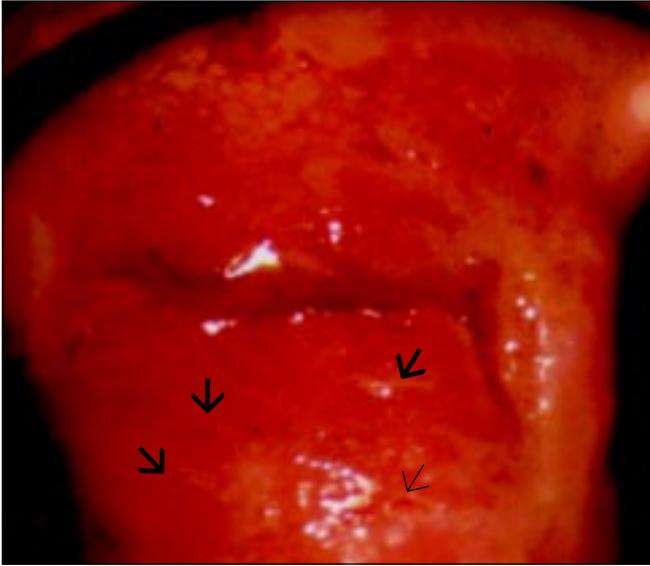
FIGURA 8.14: Adenocarcinoma: note as múltiplas aberturas de cripta cornificadas (seta fina) na lesão acetobranca densa com superfície irregular e vilosidade colunar hipertrofiada (setas grossas) no epitélio colunar
