# Capítulo 2

## Análisis y registro de los resultados de la inspección visual con ácido acético al 5% (IVA)

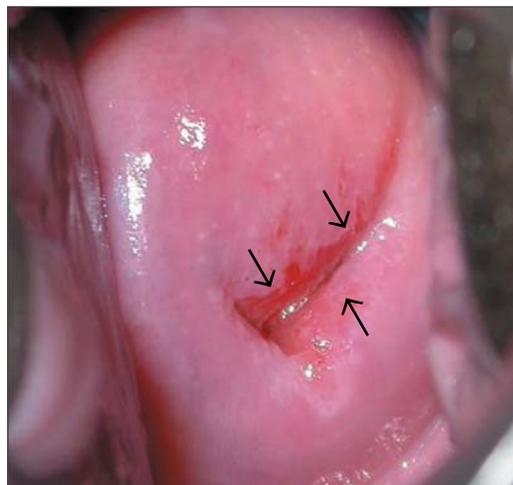
**FIGURA 2.1:**  
IVA negativa: Ninguna reacción acetoblanca. Obsérvese el avance de los bordes de la metaplasia a nivel de los labios anteriores y posteriores (flechas).

- La ausencia de lesiones acetoblancas en el cuello (Figura 2.1).
- La presencia de pólipos que protruyen del cuello con zonas acetoblancas de color blanco-azulado (Figura 2.2).
- La presencia de quistes de Naboth que tienen el aspecto de acné o granos blanquecinos (Figura 2.3).
- La presencia en el endocérnix de zonas puntiformes acetoblancas traduciendo la presencia de un epitelio cilíndrico en forma de racimo de uvas que reacciona al ácido acético (Figura 2.4).
- La presencia de lesiones brillantes de color blanco-rosado, azulado o turbio,

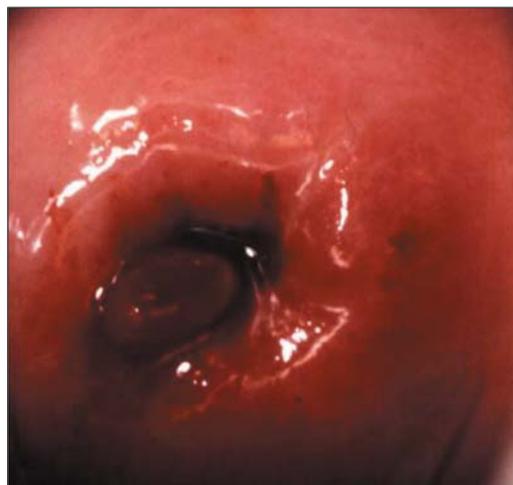
**FIGURA 2.2:**  
IVA negativa. No hay ninguna reacción acetoblanca en el pólipo y el cuello tras la aplicación de ácido acético.

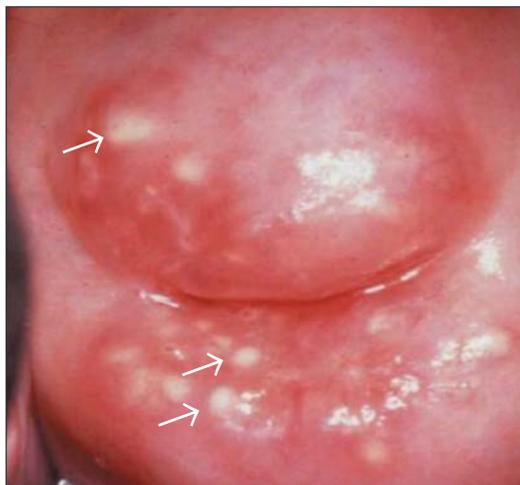
FIGURA 2.3:  
IVA negativa. Quistes de Naboth que toman el aspecto de granos o botones tras la aplicación de ácido acético.

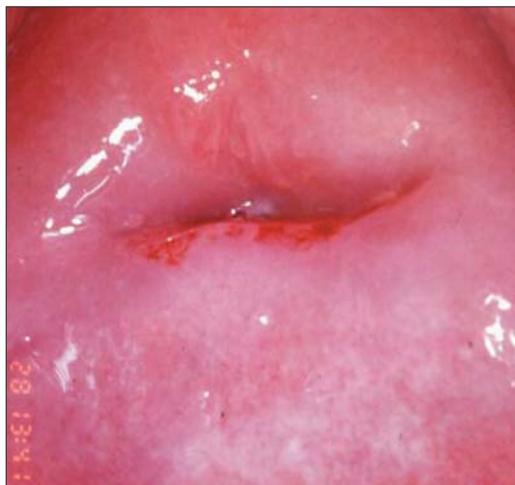
FIGURA 2.5:  
IVA negativa: Se ven zonas de color blanco rosado o blanco turbio, mal delimitadas, con bordes indefinidos que se confunden con el resto del epitelio. La unión escamoso-cilíndrica se ve en su totalidad.

- levemente desiguales, o de lesiones con contornos no delineados, mal definidos que se confunden con el resto del cérvix (Figuras 2.5 - 2.7).
- La presencia de lesiones acetoblancas digitiformes, angulosas e irregulares, semejantes a regiones geográficas, remotas (sueltas) de la unión escamoso-cilíndrica (lesiones satélites) (Figura 2.8).
  - Un borde discreto blanco o una reacción acetoblanca poco intensa, a nivel de la unión escamoso-cilíndrica (Figuras 2.8-2.10).
  - Un acetoblanqueo con aspecto estriado en el epitelio cilíndrico (Figura 2.8).
  - La presencia de zonas acetoblancas, mal definidas, desiguales, pálidas, irregulares y dispersas (Figuras 2.10-2.11).

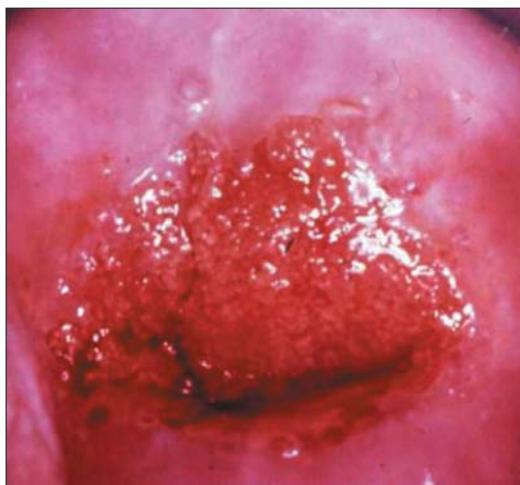
FIGURA 2.4:  
IVA negativa: Se observa una zona puntiforme acetoblanca en el epitelio cilíndrico en el labio anterior. La unión escamoso-cilíndrica se ve en su totalidad.

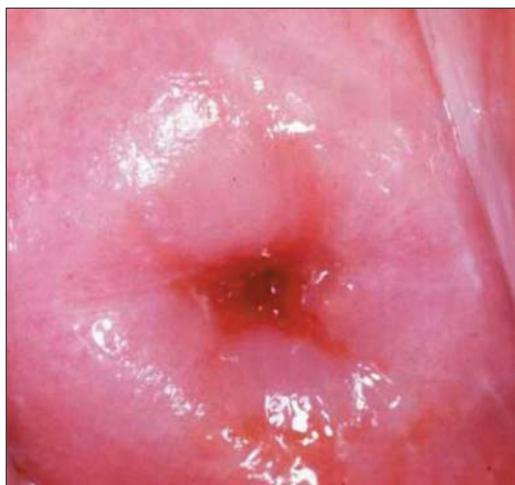
FIGURA 2.6:  
IVA negativa: Se observa un matiz blanco rosado, mal delimitado, con bordes indefinidos que se confunden con el resto del epitelio. La unión escamoso-cilíndrica se ve en su totalidad.

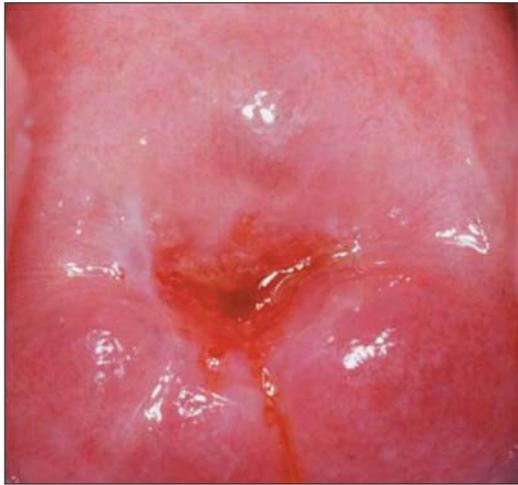
**FIGURA 2.7:**  
IVA negativa: Se observa un matiz blanco rosado, mal delimitado, con bordes indefinidos que se confunden con el resto del epitelio. La unión escamoso-cilíndrica se ve en su totalidad.

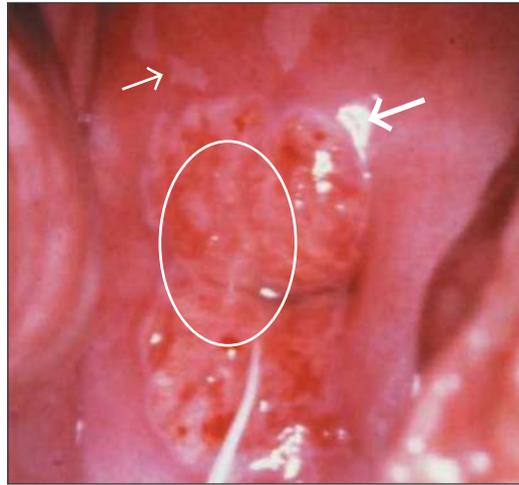
**FIGURA 2.8:**  
IVA negativa: Se visualizan lesiones satélites geográficas, de color blanco pálido, con bordes angulosos (flecha estrecha), lejos de la unión escamoso-cilíndrica (flecha gruesa). Obsérvese el aspecto estriado de la lesión acetoblanca en el epitelio cilíndrico (dentro del oval).

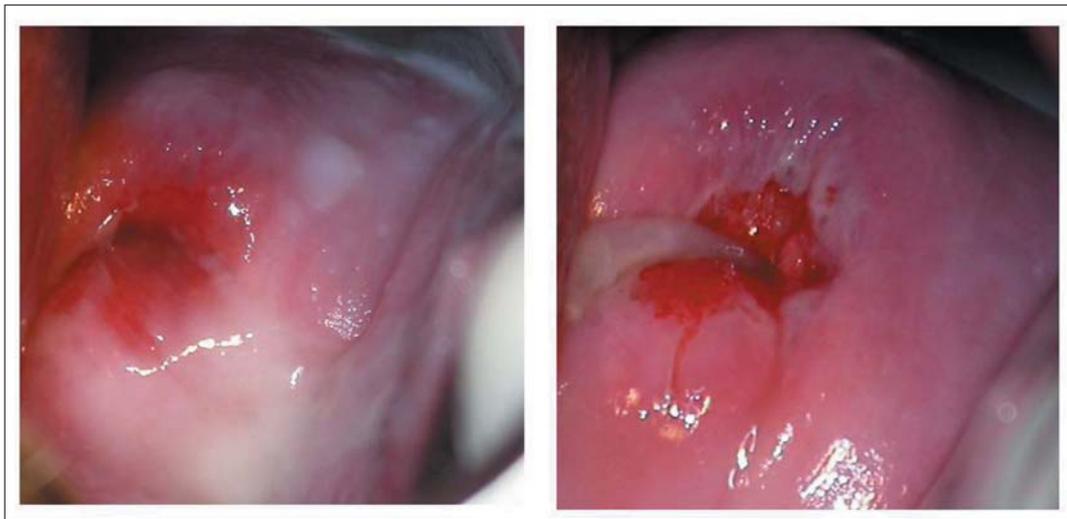
**FIGURA 2.9:**  
IVA negativa: Presencia de moco abundante y espeso en el cuello antes de aplicar el ácido acético (izquierda). Tras aplicar el ácido acético se elimina el moco y la unión escamoso-cilíndrica se vuelve perfectamente visible (Derecha).

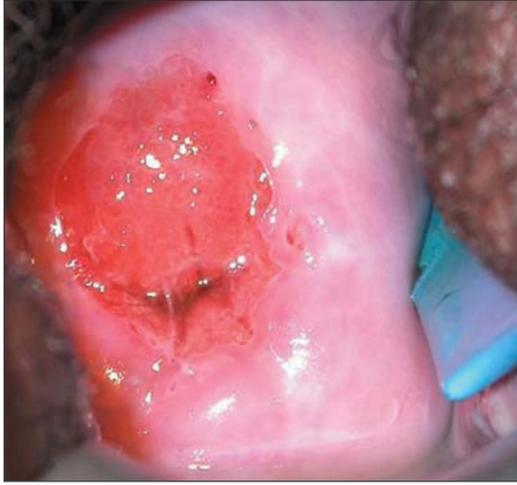
**FIGURA 2.10:**  
IVA negativa: Tras la aplicación de ácido acético, la unión escamoso-cilíndrica protruye. Obsérvese el ectopión.

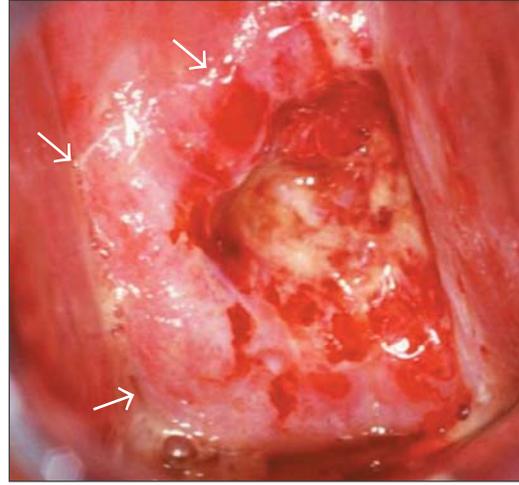
**FIGURA 2.11:**  
IVA negativa: El cuello no parece estar en buen estado. Presenta una ulceración, inflamación, necrosis, sangrado y un exudado inflamatorio. Se observa una reacción acetoblanca de color blanco rosado, mal delimitada, difusa, con bordes indefinidos que se confunden con el resto del epitelio (flechas).

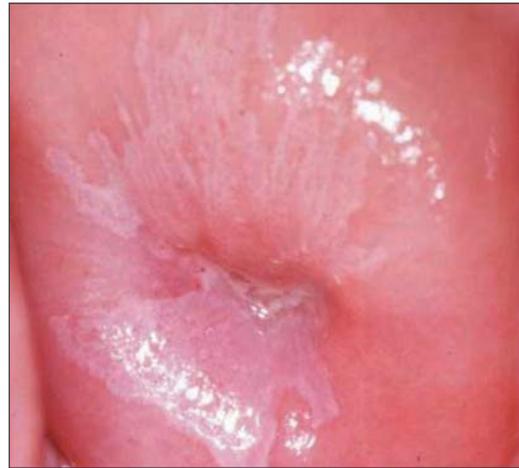
**FIGURA 2.12:**  
IVA positiva: Se visualiza en los labios anteriores y posteriores, una zona acetoblanca bien delimitada, opaca, con bordes irregulares digitiformes, contigua a la unión escamoso-cilíndrica y que penetra en el conducto cervical.

- La presencia de zonas acetoblancoas, distintas, bien definidas, densas (de color blanco opaco, mate o blanco ostra) con bordes regulares o irregulares en la zona de transformación, juntas o contiguas a la unión escamoso-cilíndrica, o cercanas al orificio externo si no se ve la unión escamoso-cilíndrica (Figuras 2.12- 2.20).
- La presencia de zonas acetoblancoas muy densas en el epitelio cilíndrico (Figuras 2.21-2.22).
- El cuello entero se vuelve blanco tras aplicar ácido acético (Figura 2.23).
- La presencia de un condiloma y una leucoplasia cerca de la unión escamoso-cilíndrica, que se vuelven blanco tras la aplicación de ácido acético.

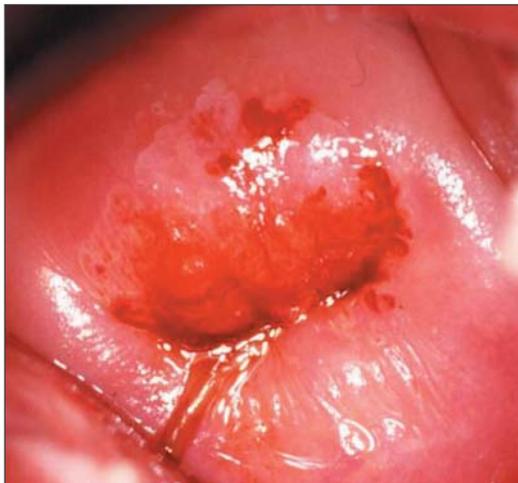
FIGURA 2.13:  
IVA positiva: Se visualiza en el labio anterior, una zona acetoblanca bien delimitada, opaca, que sangra al tacto, contigua a la unión escamoso-cilíndrica totalmente visible.

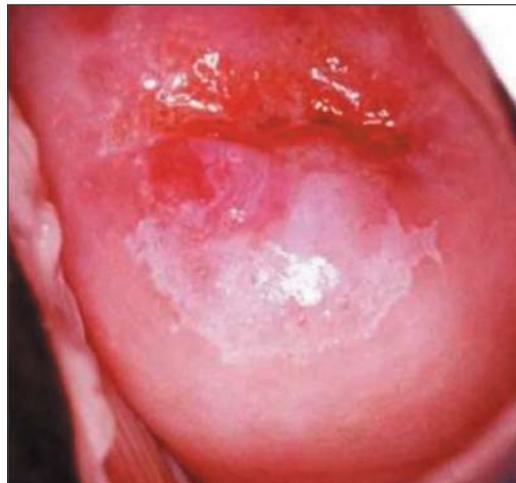
FIGURA 2.15:  
IVA positiva: Se visualiza en el labio posterior, una zona acetoblanca bien delimitada, opaca, con bordes regulares, contigua a la unión escamoso-cilíndrica totalmente visible.

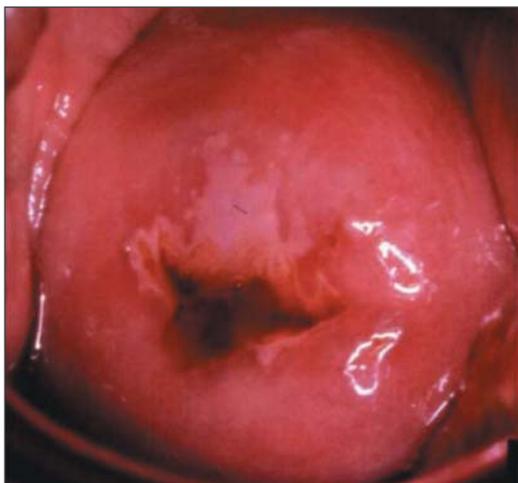
FIGURA 2.14:  
IVA positiva: Se visualiza en el labio anterior una zona acetoblanca opaca, bien delimitada, con bordes regulares, contigua a la unión escamoso-cilíndrica totalmente visible.

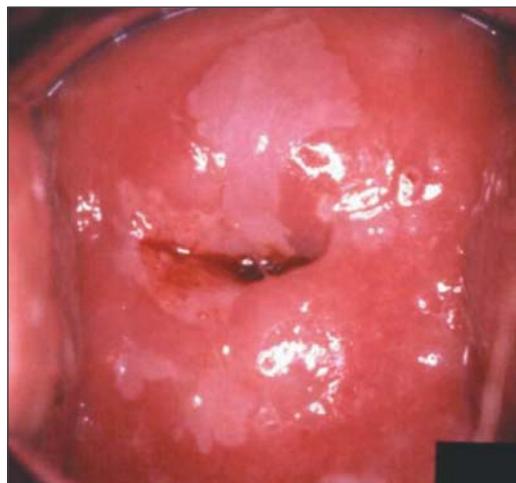
FIGURA 2.16:  
IVA positiva: Se visualiza en el labio anterior, una zona acetoblanca bien delimitada, opaca, con bordes regulares, contigua a la unión escamoso-cilíndrica totalmente visible. Pueden observarse las lesiones satélites en el labio posterior.

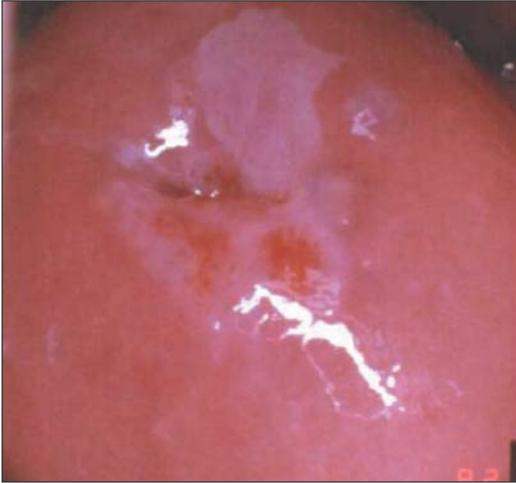
FIGURA 2.17:  
IVA positiva: Se visualiza en el labio anterior, una zona acetoblanca bien delimitada, opaca, con bordes regulares, contigua a la unión escamoso-cilíndrica totalmente visible. Obsérvese la zona blanca mal delimitada en el labio posterior. La lesión penetra en el conducto cervical.

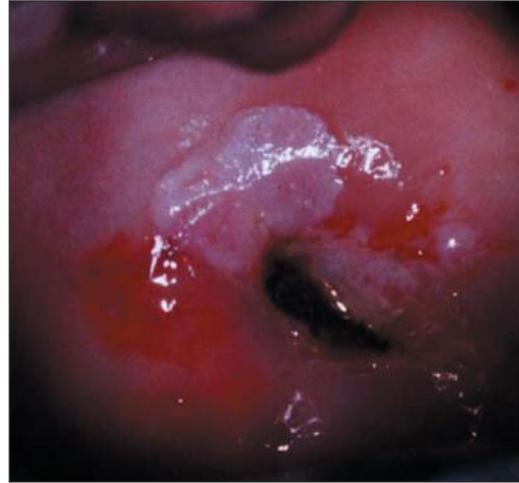
FIGURA 2.19:  
IVA positiva: Se visualiza en el labio anterior, una zona acetoblanca bien delimitada, sin brillo, densa y opaca, con bordes enrollados y sobreelevados, contigua a la unión escamoso-cilíndrica totalmente visible. La lesión penetra en el conducto cervical.

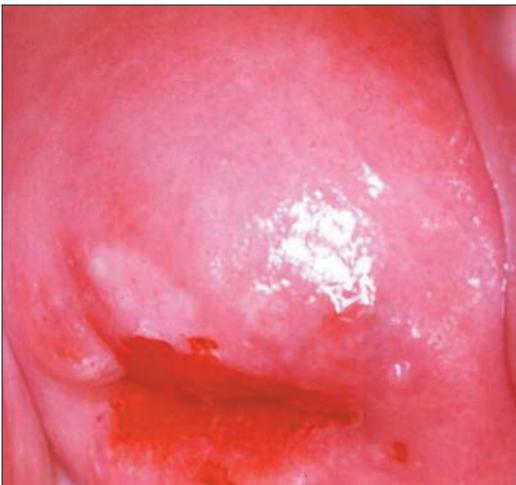
FIGURA 2.18:  
IVA positiva: Se visualiza en el labio anterior, una zona acetoblanca bien delimitada, sin brillo, densa y opaca, contigua a la unión escamoso-cilíndrica totalmente visible.

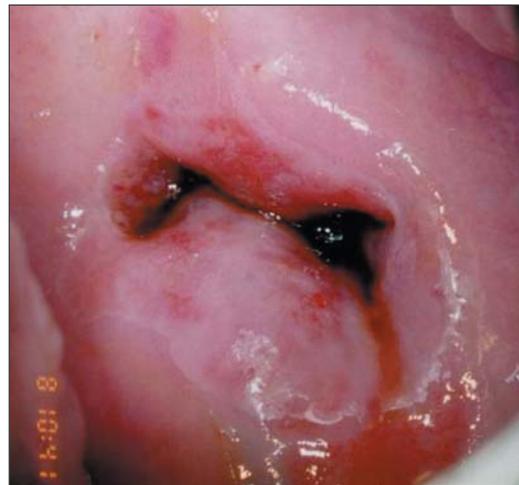
FIGURA 2.20:  
IVA positiva: Se visualiza en el labio posterior, una zona acetoblanca bien delimitada, sin brillo, densa y opaca, que penetra en el conducto cervical.

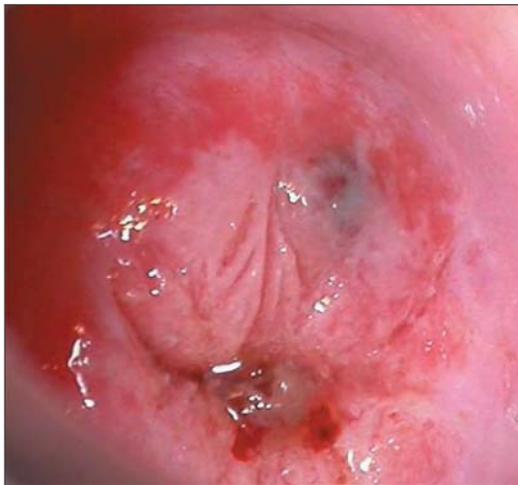
**FIGURA 2.21:**  
IVA positiva: Se visualiza en los labios posteriores y anteriores, una zona acetoblanca en el epitelio cilíndrico.

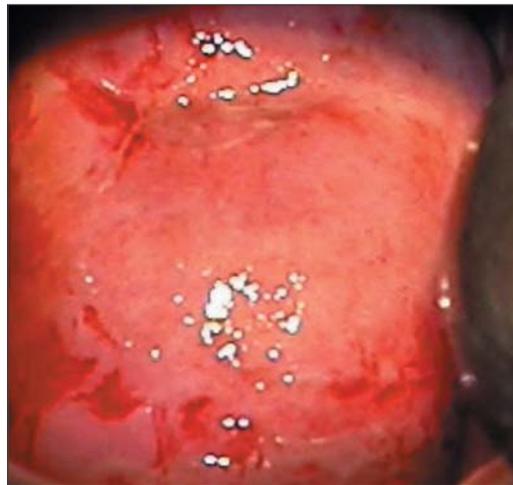
**FIGURA 2.23:**  
IVA positiva: Se visualiza en todo el cuello, una zona acetoblanca densa que afecta los cuatro cuadrantes y que penetra en el conducto cervical.

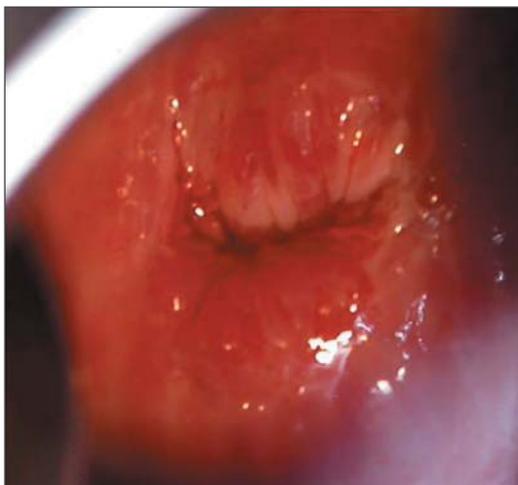
**FIGURA 2.22:**  
IVA positiva: Se visualizan en el labio anterior zonas acetoblancas densas en el epitelio cilíndrico.

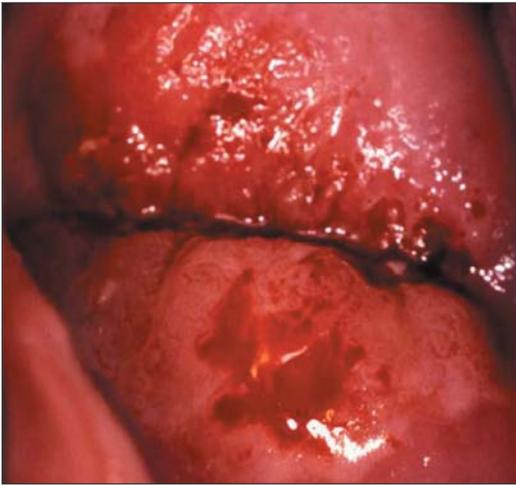
FIGURA 2.24:  
IVA positiva, cáncer invasor: Se visualiza en el labio posterior, una zona acetoblanca sin brillo, densa y opaca, con bordes sobreelevados y enrollados, con superficie irregular, que sangra al tacto. La lesión penetra en el conducto cervical. El sangrado puede enmascarar la acetoblanquencia.

- La presencia, en el cuello, de una masa proliferativa ulcerada que se

vuelve blanca tras aplicar el ácido acético y que sangra al tacto (Figuras 2.24-2.27).

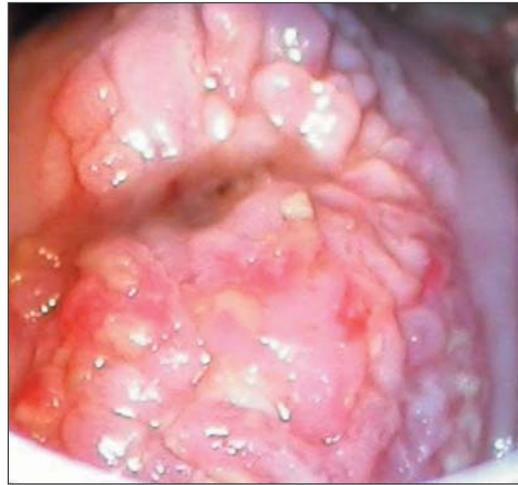
FIGURA 2.26:  
IVA positiva, cáncer invasor: Se visualiza una zona acetoblanca densa con bordes de superficie irregulares.

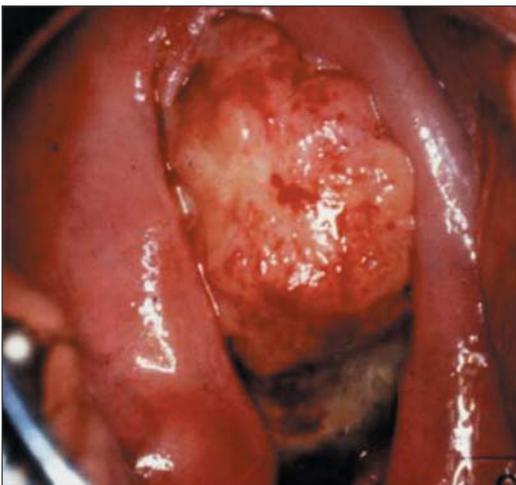
FIGURA 2.25:  
IIVA positiva, cáncer invasor: Se visualiza una masa proliferativa que presenta una reacción acetoblanca intensa y sangrado.

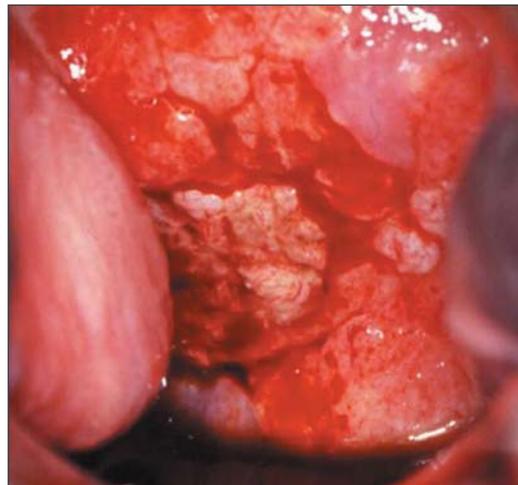
FIGURA 2.27:  
IVA positiva, cáncer invasor: Se visualiza una masa proliferativa ulcerada que presenta una reacción acetoblanca y sangrado.
