# Chapitre 2

## Analyse et compte-rendu des résultats de l'inspection visuelle avec l'acide acétique à 5% (IVA)

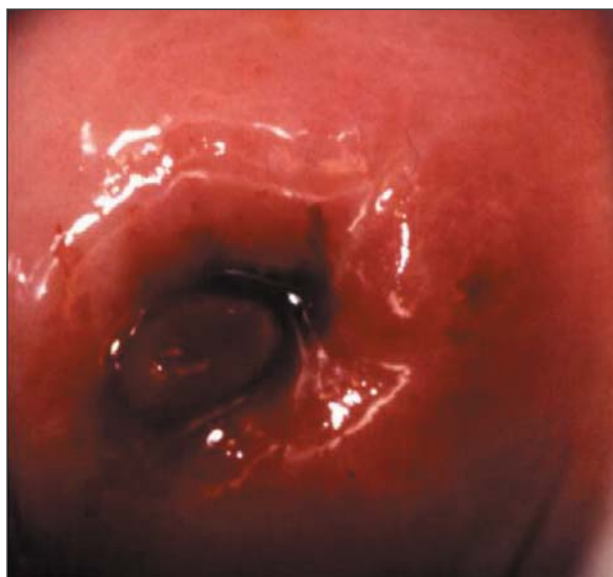
FIGURE 2.2 :  
IVA négative. Aucune réaction acidophile sur le polype et sur le col après l'application d'acide acétique.

- L'absence de lésions acidophiles sur le col (Figure 2.1).
- La présence de polypes faisant saillie à l'extérieur du col avec des zones acidophiles d'un blanc opalescent bleuté (Figure 2.2).
- La présence de Kystes de Naboth ayant l'aspect de papules blanchâtres ou de " boutons " (Figure 2.3).
- La présence dans l'endocol de zones acidophiles semées de petits points traduisant la présence d'un épithélium cylindrique qui réagit à l'acide acétique en prenant un aspect en grains de raisin (Figure 2.4).
- La présence de lésions brillantes d'un blanc rosé, bleuté ou trouble,

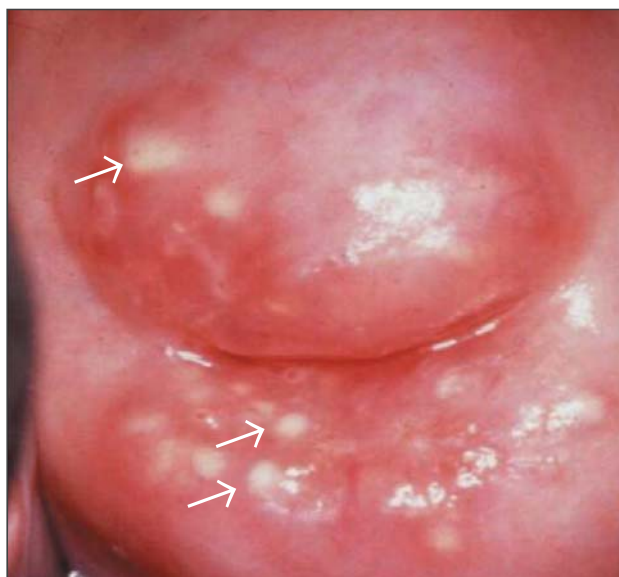
FIGURE 2.3 :  
IVA négative. Kystes de Naboth prenant l'aspect de "boutons" blanchâtres après l'application d'acide acétique.

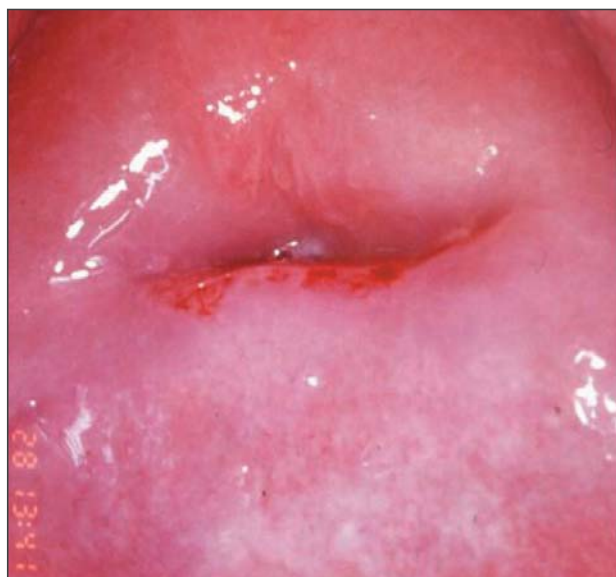
FIGURE 2.5 :  
IVA négative. Zones blanc rosé ou blanc trouble, mal définies, aux contours flous se confondant avec le reste de l'épithélium. La jonction pavimento-cylindrique est entièrement visible.

légèrement inégales, ou encore de lésions aux contours flous, mal définis, se confondant avec le reste du col (Figures 2.5-2.7).

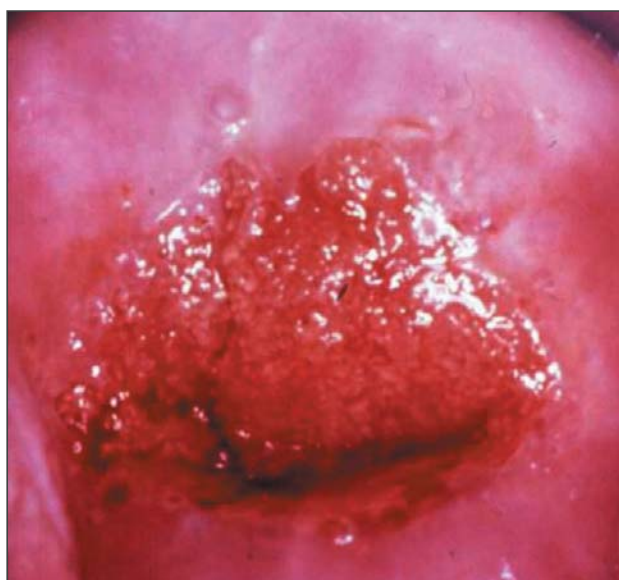
FIGURE 2.4 :  
IVA négative. Aspect en grains de raisin de la réaction acidophile dans l'épithélium cylindrique sur la lèvre antérieure. La jonction pavimento-cylindrique est entièrement visible.

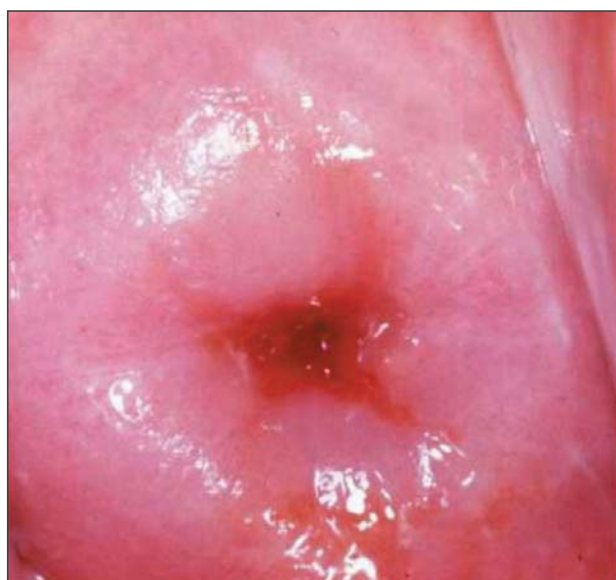
FIGURE 2.6 :  
IVA négative. Nuance blanc rosé, mal définie, aux contours flous se confondant avec le reste de l'épithélium. La jonction pavimento-cylindrique est entièrement visible.

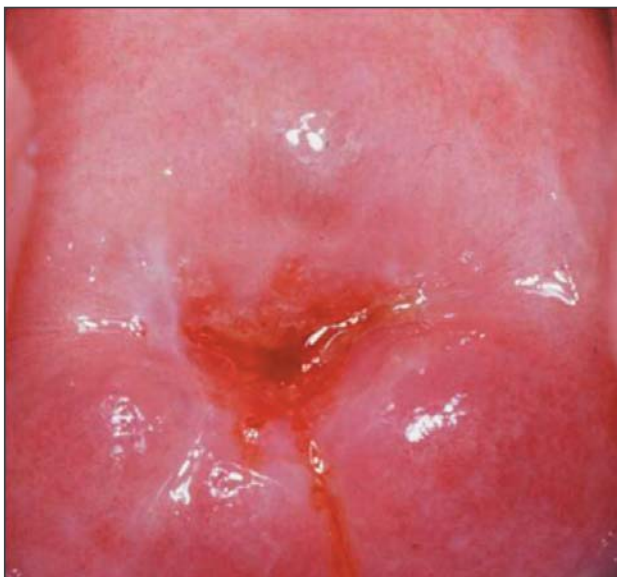
FIGURE 2.7 :  
IVA négative. Nuance blanc rosé, mal définie, aux contours flous se confondant avec le reste de l'épithélium. La jonction pavimento-cylindrique est entièrement visible.

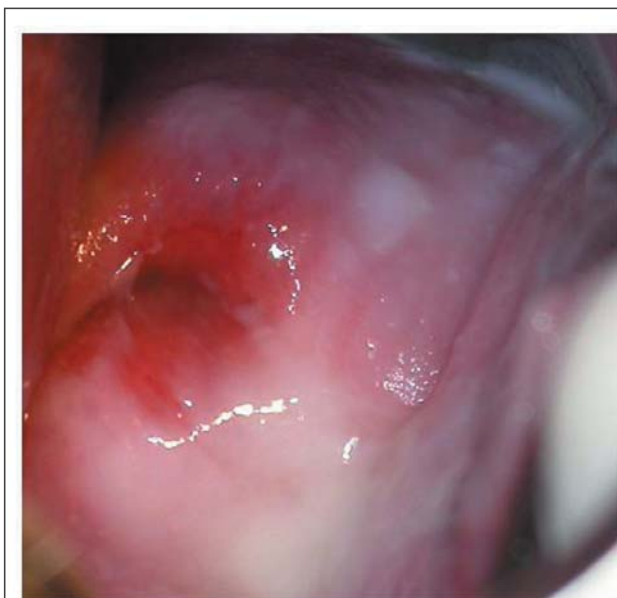
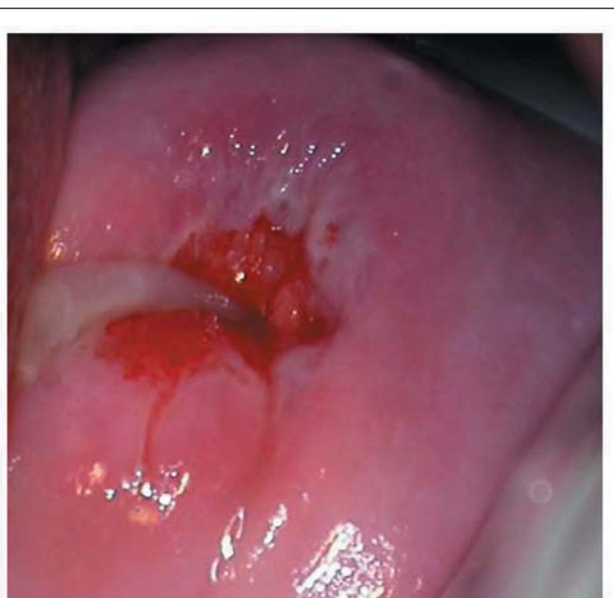
FIGURE 2.9 :  
IVA négative. Présence d'un mucus abondant et épais sur le col avant l'application d'acide acétique. L'application d'acide acétique élimine le mucus et la jonction pavimento-cylindrique devient parfaitement visible (à droite).

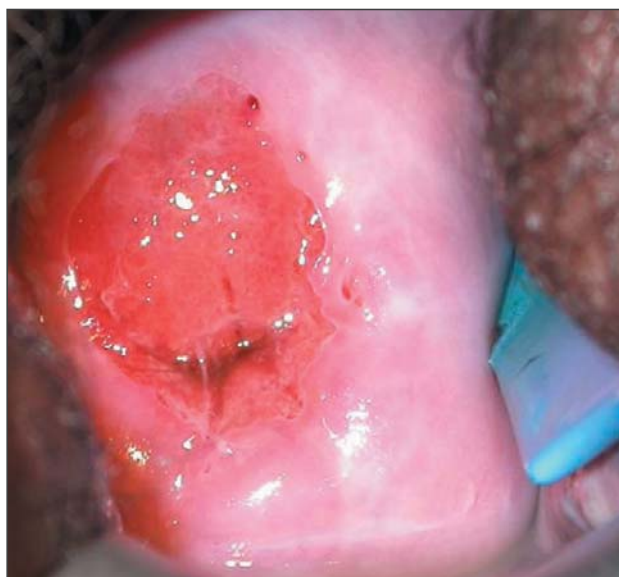
FIGURE 2.10 :

IVA négative. Après l'application d'acide acétique, la jonction pavimento-cylindrique est parfaitement visible. Noter l'ectropion.

- La présence de lésions acidophiles digitiformes, anguleuses et irrégulières, semblables à des régions géographiques, éloignées (détachées) de la jonction pavimento-cylindrique (lésions satellites) (Figure 2.8).
- L'observation d'un discret liseré blanc ou d'une réaction acidophile peu intense, au niveau de la jonction pavimento-cylindrique (Figures 2.8-2.10).
- L'observation d'un blanchiment acidophile à l'aspect strié dans l'épithélium cylindrique (Figure 2.8).
- La présence de plaques acidophiles, mal définies, inégales, pâles, discontinues, et dispersées (Figures 2.10-2.11).

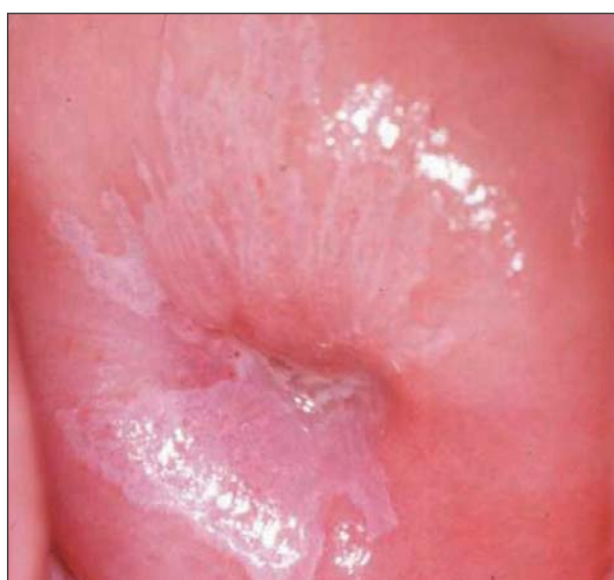
FIGURE 2.12 :

IVA positive. On distingue sur les lèvres antérieure et postérieure, une zone acidophile bien définie, opaque, aux marges irrégulières digitiformes, accolée à la jonction pavimento-cylindrique et pénétrant dans le canal endocervical.

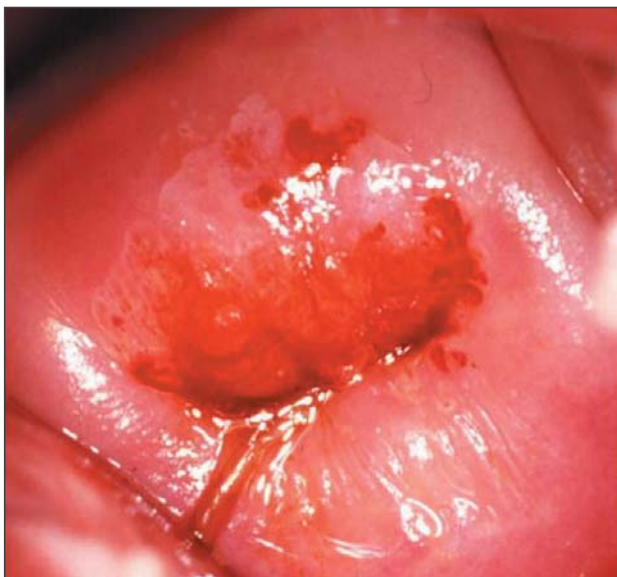
FIGURE 2.13 :  
IVA positive. On distingue sur la lèvre antérieure, une zone acidophile bien définie, opaque, saignant au toucher, accolée à la jonction pavimento-cylindrique qui est entièrement visible.

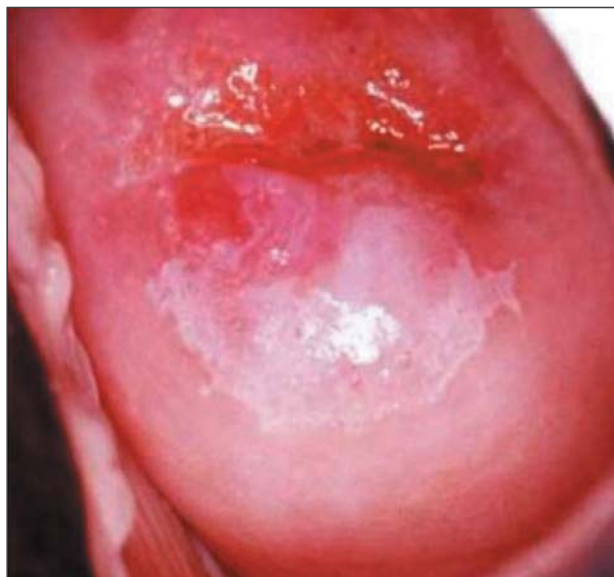
FIGURE 2.15 :  
IVA positive. On distingue sur la lèvre postérieure, une zone acidophile bien définie, opaque, aux bords réguliers, accolée à la jonction pavimento-cylindrique qui est entièrement visible.

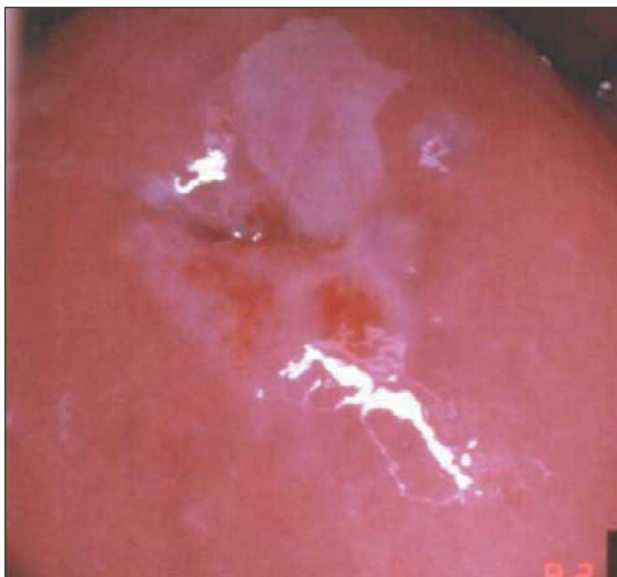
FIGURE 2.17 :

IVA positive. On distingue sur la lèvre antérieure, une zone acidophile bien définie, opaque, au bords réguliers, accolée à la jonction pavimento-cylindrique qui est entièrement visible. Noter la zone blanche assez mal définie sur la lèvre postérieure. La lésion pénètre dans le canal endocervical.

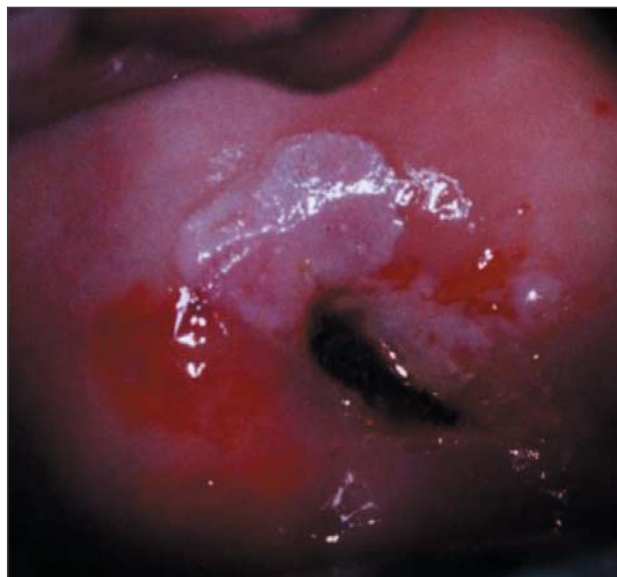
FIGURE 2.19 :

IVA positive. On distingue sur la lèvre antérieure, une zone acidophile bien définie, terne, dense et opaque, aux marges enroulées et surélevées, accolée à la jonction pavimento-cylindrique qui est entièrement visible. La lésion pénètre dans le canal endocervical.

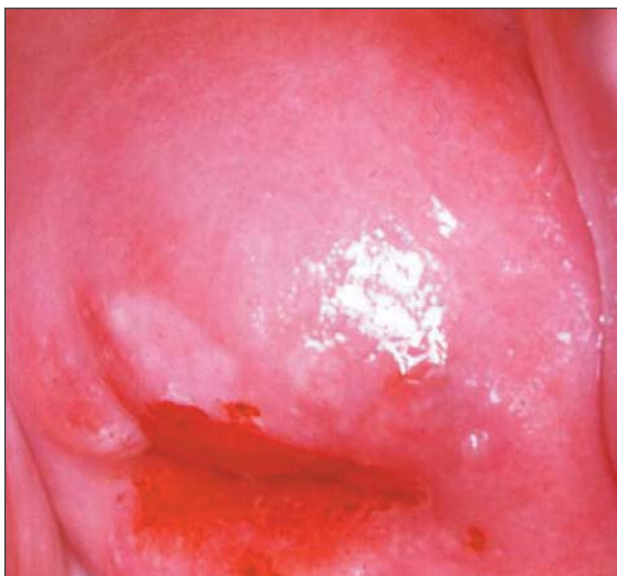
FIGURE 2.18 :

IVA positive. On distingue sur la lèvre antérieure, une région acidophile, bien définie, terne, dense et opaque, accolée à la jonction pavimento-cylindrique qui est entièrement visible.

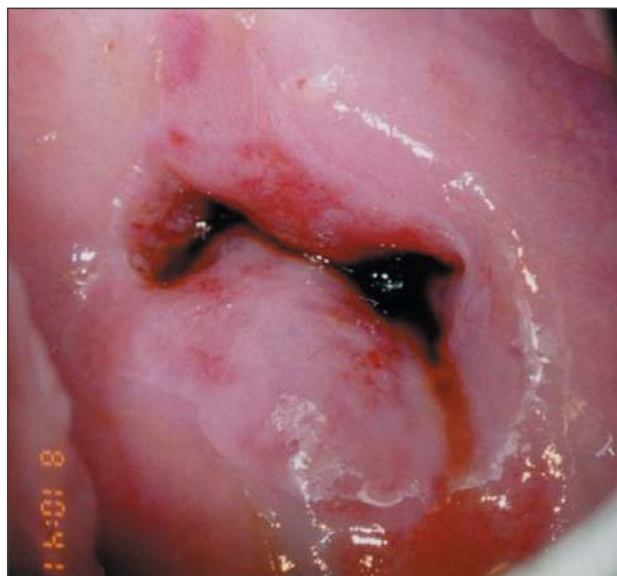
FIGURE 2.20 :

IVA positive. On distingue sur la lèvre postérieure, une zone acidophile bien définie, terne, dense et opaque, pénétrant dans le canal endocervical.

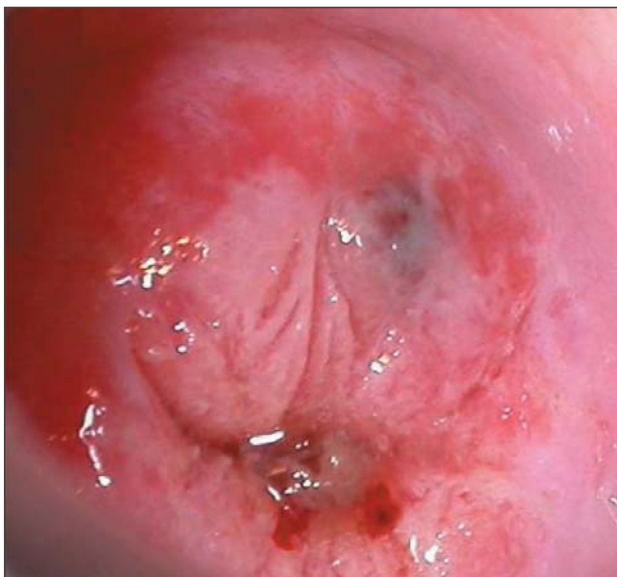
FIGURE 2.21 :  
IVA positive. On distingue sur les lèvres postérieure et antérieure, des zones acidophiles sur l'épithélium cylindrique.

- La présence de zones acidophiles, distinctes, bien définies, denses (blanc opaque, blanc terne ou blanc d'huître) avec des marges régulières ou irrégulières dans la zone de remaniement, proches ou accolées à la jonction pavimento-cylindrique, ou proches de l'orifice externe si la jonction pavimento-cylindrique n'est pas visible (Figures 2.12-2.20).
- La présence de zones acidophiles très denses dans l'épithélium cylindrique (Figures 2.21-2.22).
- Le col tout entier blanchit sous l'effet de l'acide acétique (Figure 2.23).

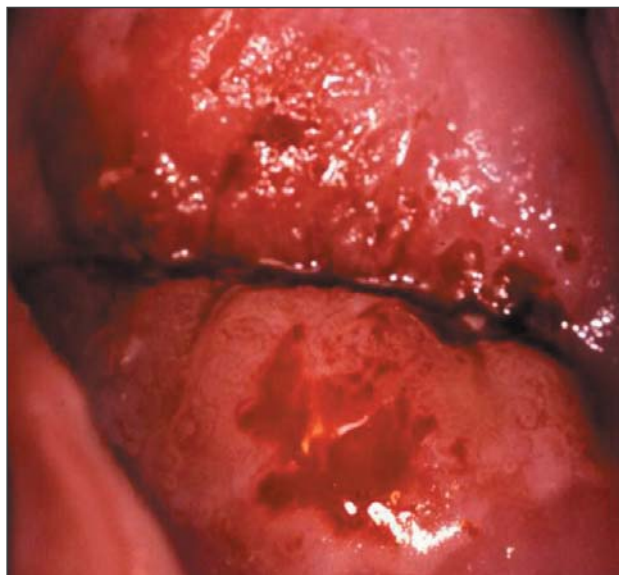
FIGURE 2.24 :  
IVA positive, cancer invasif. On distingue sur la lèvre postérieure, une zone acidophile terne, dense et opaque, aux marges surélevées et enroulées, à surface irrégulière, saignant au toucher. La lésion pénètre dans le canal endocervical. Le saignement masque la réaction acidophile.

- La présence, sur le col, d'une tumeur ulcéro-proliférative qui blanchit fortement sous l'effet de l'acide acétique et saigne au toucher (Figures 2.24-2.27).

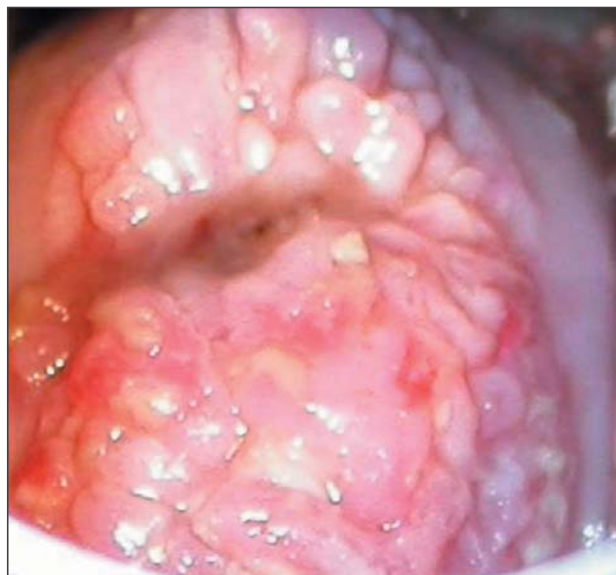
FIGURE 2.26 :  
IVA positive, cancer invasif. On distingue une zone acidophile dense au contour de surface irrégulier.
