అధ్యాయం 3

క్యాన్సర్ ఆనవాళ్లను పట్టేంచే పరీక్షలు (VIA, VILI) – నిర్వహణ
మరియు శిక్షణ

(A Practical Manual on Visual Screening for Cervical Neoplasia)

లూగోల్ అయ్యెడైన్ ద్రావణంతో పరీక్ష నిర్వహణ, ఫలితాల మదింపు....

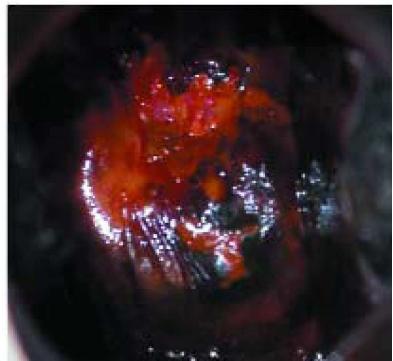
ಚಿತ್ರಂ- 3.3:

ವಿಲೀ ಪರೀಕ್ (VILI) ನೆಗಟಿವ್: ಗರ್ಭಾಶಯ ಮುಖ ದ್ವಾರಂ ಮೀದ, ಟ್ರಾನ್ಸ್‌ಫೋರ್ಮೇಶನ್ ಕೂಡಲಿಕೆ ಬಯಟ್ ಅಕ್ರೂಡಕ್ರೂಡ್, ಚೆಲ್ಲಾಚೆದುರುಗಾ ಕನಿಪಿಸ್ತೋನ್ನು ಅಯುಡೆನ್ ನು ಗ್ರಹಿಂಚನಿ ಪ್ರದೇಶಾಲು. ಈ ಪ್ರದೇಶಾಲು ಗರ್ಭಾಶಯ ಮುಖ ದ್ವಾರ ವಾಪುಕು ಸಂಕೇತಾಲು.

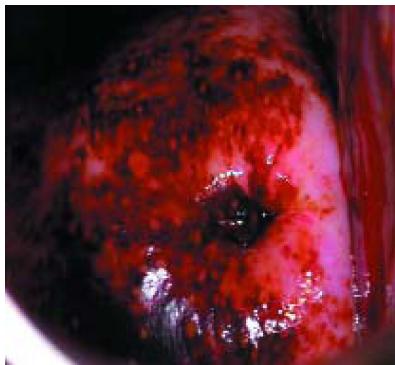
చిత్రం- 3.8:

విలీ పరీక్ష (VILI) నెగటివ్: గర్భశయ ముఖ ద్వారం మీద, తొన్స పార్శ్వం కూడలికి బయటా అక్కడక్కడా, చెల్లాచెదురుగా కనిప౒స్తోన్న అయ్యడిన్ ను గ్రహించని ప్రదేశాలు. ఈ లక్షణాలు సర్వాప్రాయిన్ కు సంకేతాలు.

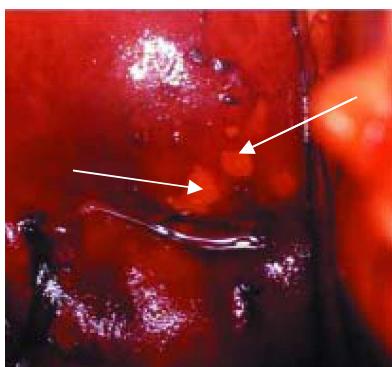
చిత్రం- 3.9:

విలీ పరీక్ష (VILI) నెగటివ్: గర్భశయ ముఖ ద్వారంలో వాపు, పుండు పడటం కారణంగా స్క్రూమన్ ఎపిథెలియం లో మిరియపు గింజల్ని తలపెంచేలా కనిప౒స్తోన్న అయ్యడిన్ ను గ్రహించని ప్రదేశాలు.

- ఆరోగ్యవంతమైన సాధారణ గర్భశయ ముఖ ద్వారం- స్క్రోమన్ ఎపిథీలియం పొర ముదురు గోధుమ రంగులోగానీ లేదా నలుపు రంగులో గానీ కనిపించడం, కోలుమ్మార్ ఎపిథీలియం పొరలో ఎలాంటి రంగు మార్పు కనిపించకపోవడం (చిత్రం 3.2).
- రంగు మార్పు లేకుండా లేదా పాక్షికంగా గోధుమ రంగులోని మారిన ప్రదేశాలు గజిబిజిగా, చెదురుమదురుగా కనిపించడం (చిత్రాలు 3.3-3.6).
- గర్భశయ ముఖ ద్వార పాలీప్స్ మీద రంగు మార్పు లేని లేదా పాక్షికంగా అయ్యెడెన్ ను స్వీకరించిన ప్రదేశాలు కనిపించడం. (చిత్రం 3.7).
- ట్రైకోమోనాలిస్ వెజైనాలిస్ ఇన్వెక్షన్ (T. Vaginalis) కారణంగా చిరుతపులి చర్చం మీద కనిపించే మచ్చల్లాంటివి కనిపించడం (చిత్రం 3.8).
- స్క్రోమో కోలుమ్మార్ కూడలికి దూరంగా ఉండే స్క్రోమన్ ఎపిథీలియంలో అయ్యెడెన్ ను గ్రహించని ప్రదేశాలు చూడ్డానికి మిరియపు గింజలను తలపిస్తూ మచ్చల్లాగా కనిపించడం. (చిత్రం 3.9).

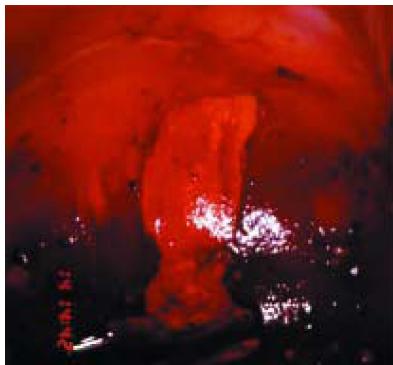
చిత్రం- 3.11:

వీలీ పరీక్ష (VILI) పాజిటివ్: స్వామో కోలుమూర్ కూడలి సరిహద్దు ప్రాంతంలో గర్భశయ ముబి ద్వారం వెనక (anterior lip) కాపోయి పసుపు రంగులో కనిపిస్తోన్న అయ్యుడీన్ ను గ్రహించని ప్రదేశం.

స్వామో కోలుమూర్ కూడలికి దగ్గరగా ఉండే ట్రాన్స్ ఫార్మెంటల్ కూడలిలోగానీ, లేదా స్వామో కోలుమూర్ కూడలి కనిపించని పరిస్థితుల్లో గర్భశయ ముబి ద్వార బాహ్య రండ్రానికి దగ్గరగానీ(Figures 3.11-3.15), లేదా గర్భశయ ముబి ద్వారం ప్రాంతం అంతటా (Figure 3.16) అయ్యుడీన్ ను గ్రహించని ప్రదేశాలు దట్టంగా, మందంగా, ప్రుకాశవంతంగా ఆవాలు పసుపు రంగులోగానీ లేదా కాపోయిం పసుపు రంగులోగానీ కనిపిస్తున్న పుండు VILI పరీక్షను పాజిటివ్ గా భావించాలి.

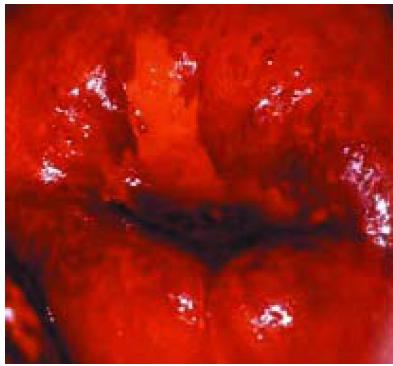
చిత్రం- 3.12:

వీలీ పరీక్ష (VILI) పాజిటివ్:

స్వామో కోలుమూర్ కూడలిని తాకుతూ గర్భశయ ముబి ద్వారం వెనక (anterior lip) ఆవాలు పసుపు కలిసిన రంగులో కనిపిస్తోన్న అయ్యుడీన్ ను గ్రహించని పుండు భాగం.

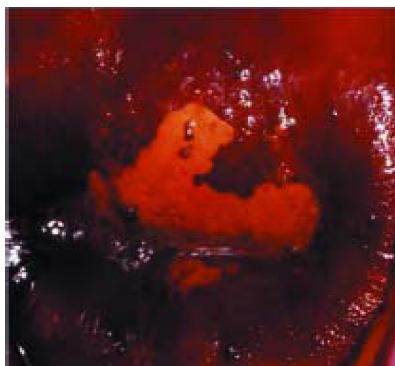
చిత్రం-3.13:

విలీ పరీక్ష (VILI) పాజిటివ్:

స్క్వామో కోలుమ్మార్ కూడలి సరిహద్దు భాగంలో గ్రౌశయ ముఖ ద్వారం వెనక (anterior lip) ఆవాలు పసుపు కలిసిన రంగులో కనిపిస్తోన్న అయ్యుడైన్ ను గ్రహించని పుండు భాగం.

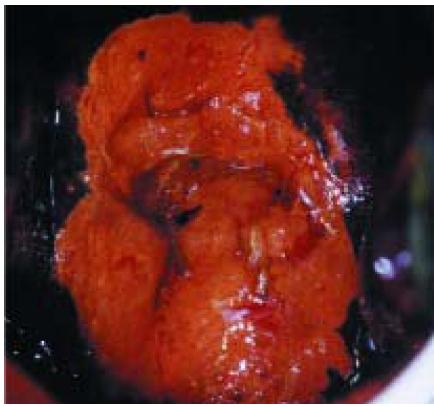
చిత్రం- 3.17:

విలీ పరీక్ష (VILI) పాజటివ్ మరియు ప్రమాదకరమైన క్యాన్సర్: గర్భశయ ముఖ ద్వారం అంతటా బాగా విస్తృతంగా, దట్టంగా, మందంగా ఆవాలు పసుపు కలిసిన రంగులో పుండు పడి కనిపిస్తోన్న ప్రదేశం. ఊపరితల ఆకృతి అంతా కణుపులతో కూడి, గరకుగా ఉంటుంది. గర్భశయ ముఖ ద్వారం బాహ్య రంధ్రం కప్పబడిపోయింది.

అయ్యుడైన్ ద్రావణంతో పరీక్ష జరిపినపుడు గ్రౌశయ ముఖ ద్వారం అంతా పుండులాగా కనిపిస్తుంది. అసాధారణంగా వృద్ధి చెందిన క్యాన్సర్ కణపులు, వివిధ ఆకృతుల్లో విభిన్న ఠా దట్టమైన పసుపు రంగులో కనిపిస్తుంది. (చిత్రాలు 3.17-3.19).

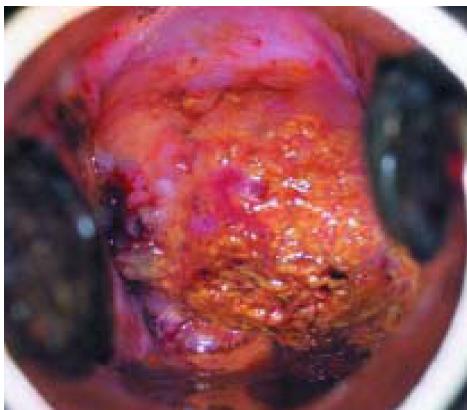
చిత్రం- 3.18:

విలీ పరీక్ష (VILI) పాజటివ్ మరియు ప్రమాదకరమైన క్యాన్సర్:

గర్భశయ ముఖ ద్వారం అంతటా బాగా విస్తృతంగా, దట్టంగా, మందంగా ఆవాలు పసుపు కలిసిన రంగులో పుండు పడి కనిపిస్తోన్న ప్రదేశం. ఊపరితల ఆకృతి అంతా కణుపులతో కూడి, గరకుగా ఉంటుంది. ప్రమాదకరమైన క్యాన్సర్ కు సంకేతం.
