Tableau de Référence Clinique pour l'Inspection Visuelle après Application d'une Solution de Lugol (IVL)

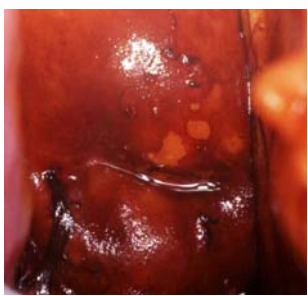
Zones jaunes "satellites" éloignées de la zone de jonction squamo-cylindrique

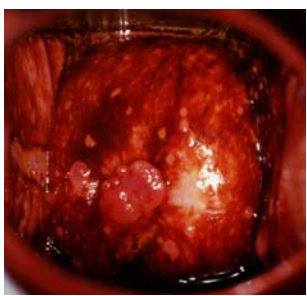
Zones jaunes ponctuées sur le col dues à une inflammation et éloignées de la zone de jonction squamo-cylindrique

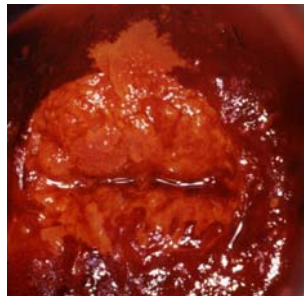
<----- Zone jaune bien définie touchant la zone de jonction squamo-cylindrique sur la lèvre supérieure ----->
